# Granskingsrapport

Intern ulykkesgransking

## Veslefrikk Lekkasje fra injeksjonsbrønn

<b>Klassifisering:</b>	Intern	<b>Status:</b>	Endelig
<b>Rapportnr.:</b>		<b>Dato:</b>	11.02.2010
<b>Utløpsdato:</b>		<b>Synergi nr.:</b>	1119154

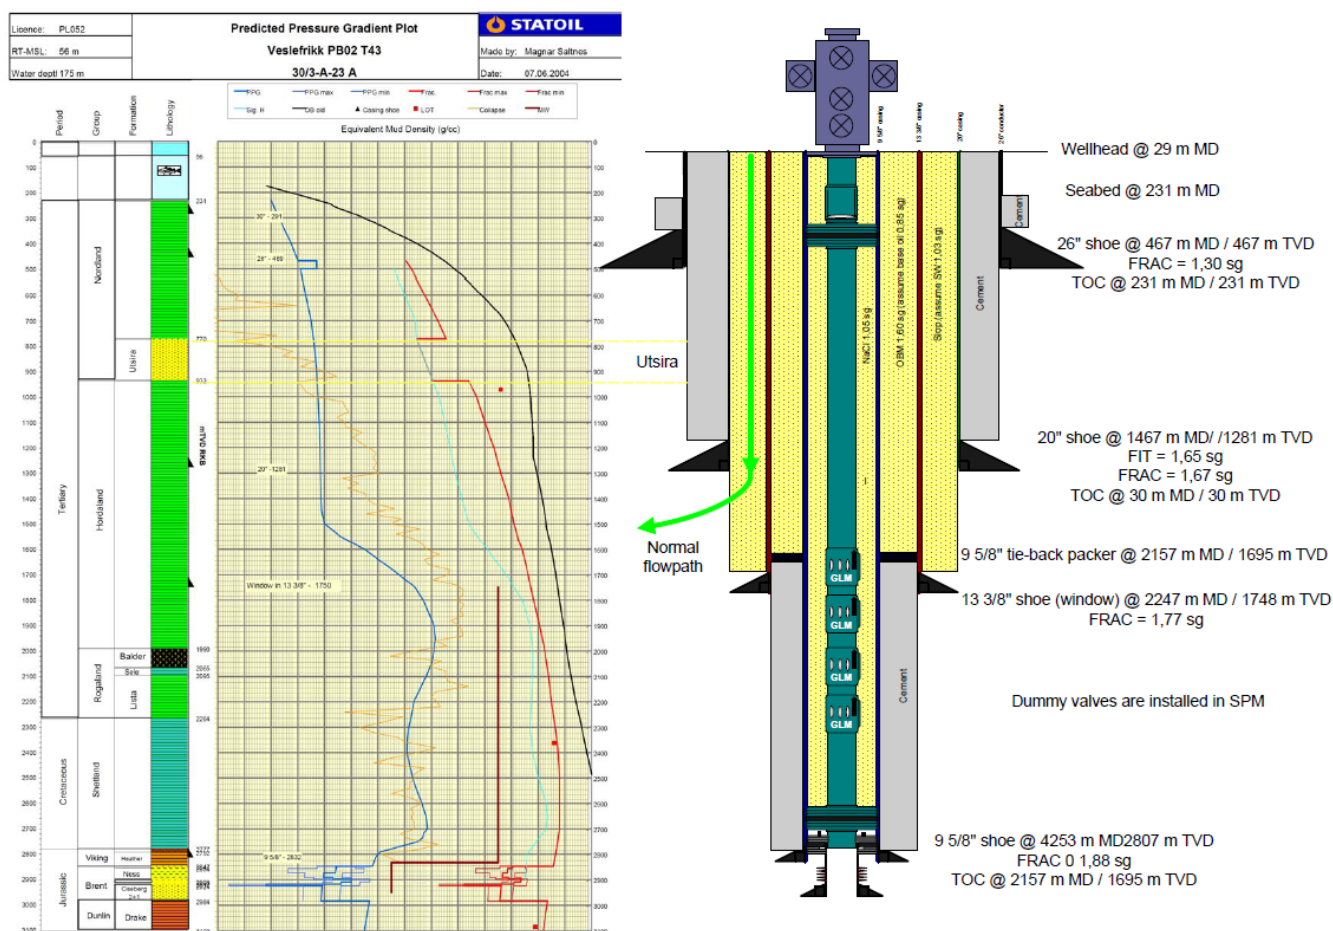
Designkriterier for 30/3-A-23 A er beskrevet i kap 6.2. 20" foringsrør-sko er på 30/3-A-23 A satt ved 1467m MD / 1281 m TVD RKB i Hordaland Gruppen. Se Figur 3.1

Figur 3.1: Poretrykksprognose og brønnskisse for 30/3-A-23 A

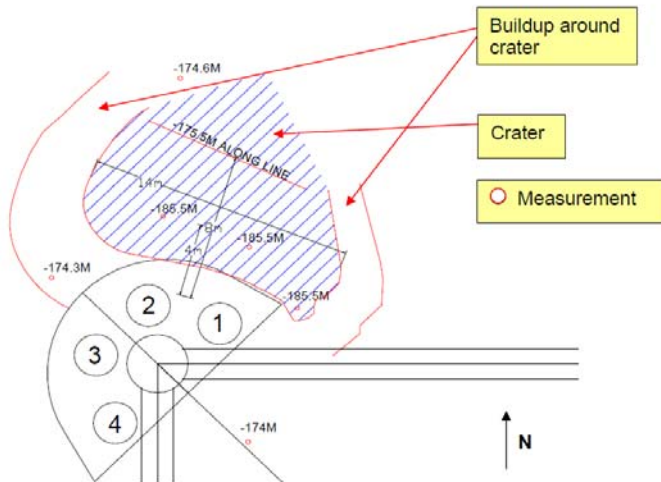
Det ble tatt prøver fra sedimenter og væskeansamling i bunn av grop ved legg C3. Gropen har omfang 14 x 8 meter med maksimumsdybde 10 meter i posisjon 4 meter fra legg C3. Se figur 4.1.

Figur 4.1. Kart over grop ved legg C3.

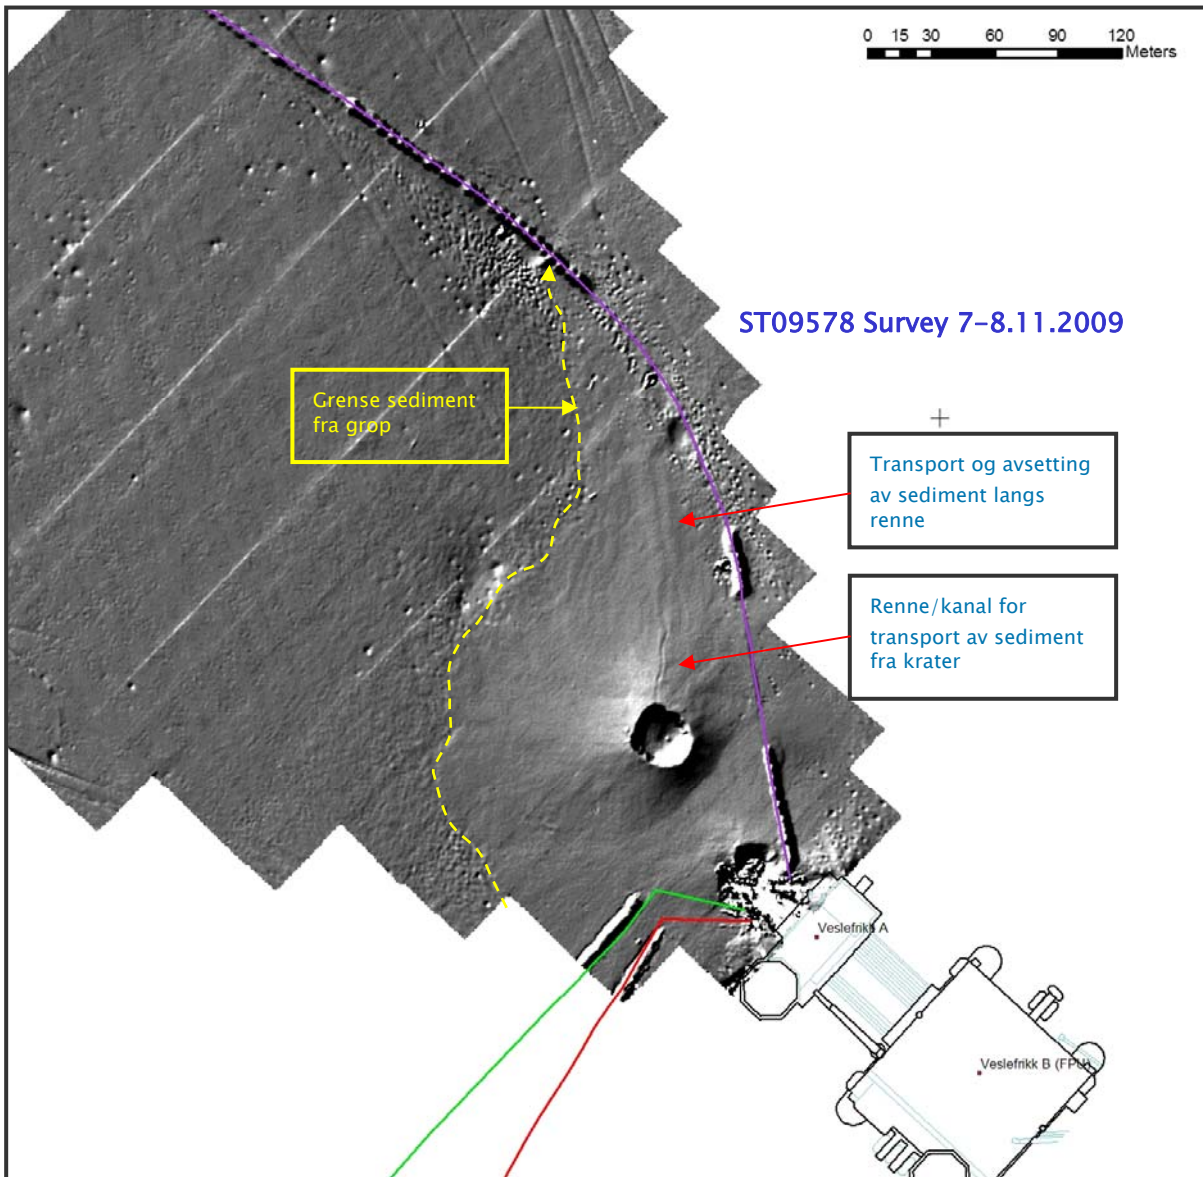
Figur 4.2. Groper og akkumulering av sedimenter på havbunnen.

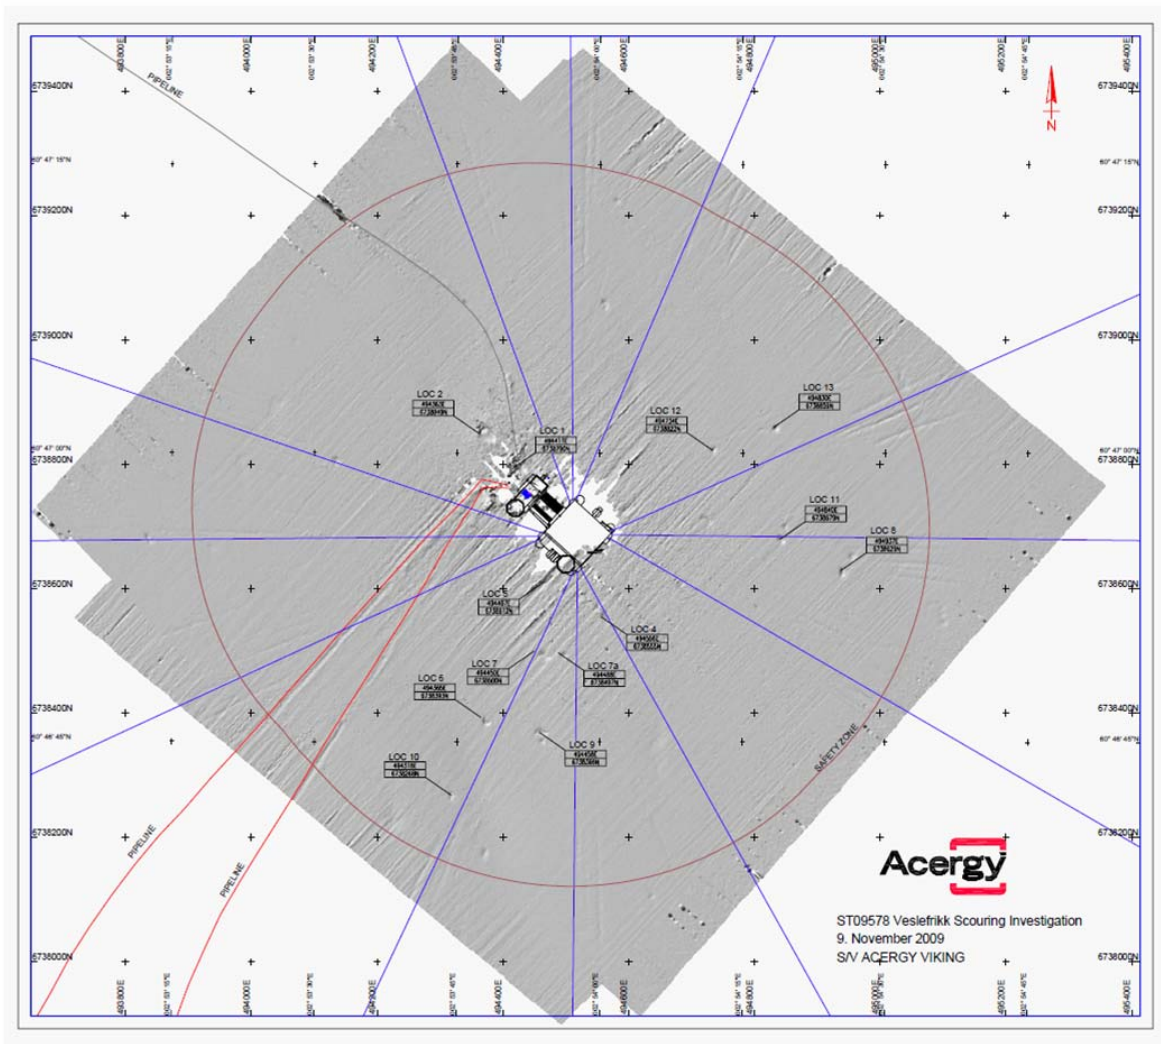
Havbunnskartlegging identifiserte totalt 13 groper innenfor 500 meter sone rundt Veslefrikk A (se figur 4.3 og vedlegg D). Det ble ikke observert aktivitet i andre groper enn ved legg C3 og grop 65 m fra Veslefrikk A. Området er kjent for å ha mange ”pockmarks” (naturlige gropdannelser). Det er derfor igangsatt arbeider for å verifisere årsaken til gropdannelsene. Kartleggingen viser oppbygging av sediment rundt grop ved 65 m nordvest for legg C3 og grop ved legg C3. Det er svært sannsynlig at sediment ble tilført via en kanal/sprekk sentralt i grop.

Figur 4.3. 13 Groper på havbunnen innenfor 500 metersonen rundt Veslefrikk A. Se oppsummering i vedlegg D.

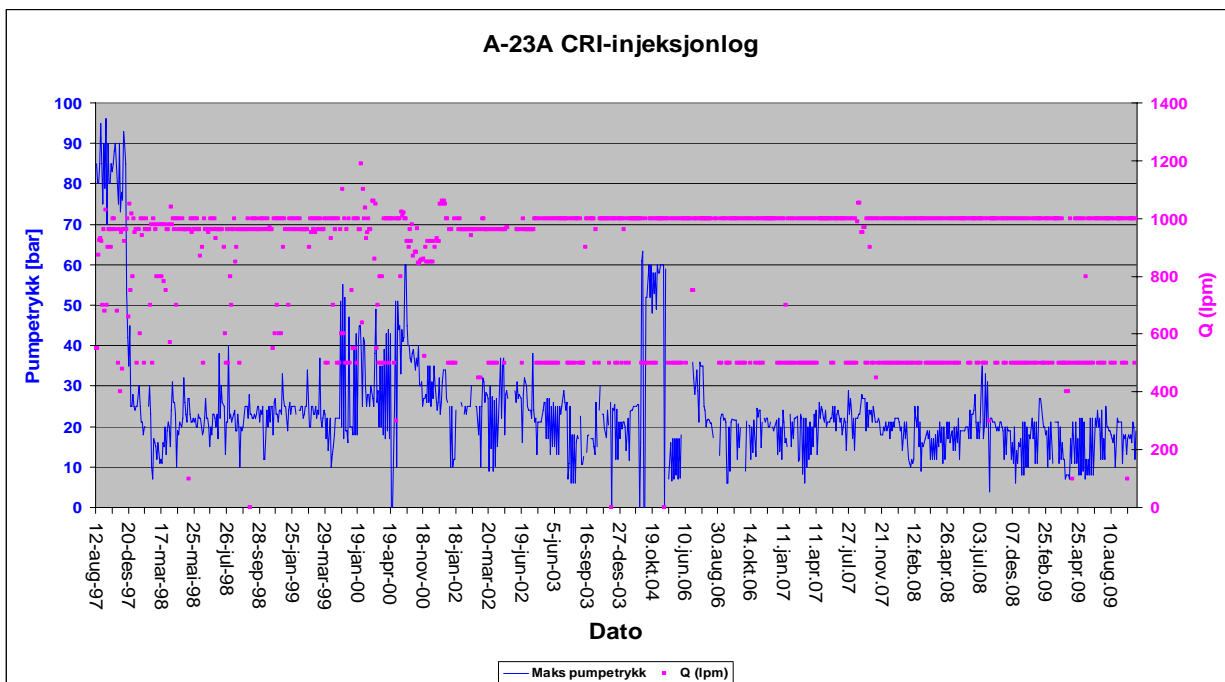
Figur 6.1 viser historiske trykk- og ratedata fra kaks/slop-injeksjon i 30/3-A-23 A. Injeksjonsraten har typisk ligget rundt 1000 lpm for sjøvannsinjeksjon og 500 lpm for slop/kaks-slurry.

Figur 6.1. Historisk trykk- og rate-data for kaks/slop injeksjon i 30/3-A-23 A

Pumpetrykket lå mellom 80 og 90 bar initialt og tyder på at injeksjonen foregikk som planlagt med oppsprekking ved 20" sko og opp til Utsiraformasjonen. Fallet i pumpetrykket skjer i løpet av 4 injeksjonsperioder mellom 08.12.97 (53 bar med slopinjeksjon), 09.12 (42 bar m sjøvann postflush), 20.12.97 (45 bar ved sjøvann postflush) og 28.12.97 (25 bar ved sjøvann postflush). Høy oppløselig trykk- og ratedata finnes ikke i injeksjonsloggen (kun et maks trykk og rate er oppgitt for hver injeksjonssekvens) og det gjør det vanskelig å trekke noe mer konkret ut om endringer i brønnoppførselen i det aktuelle tidsrommet. Men det er klart at "motstanden" i brønnen ifm injeksjon er nå blitt betydelig redusert.

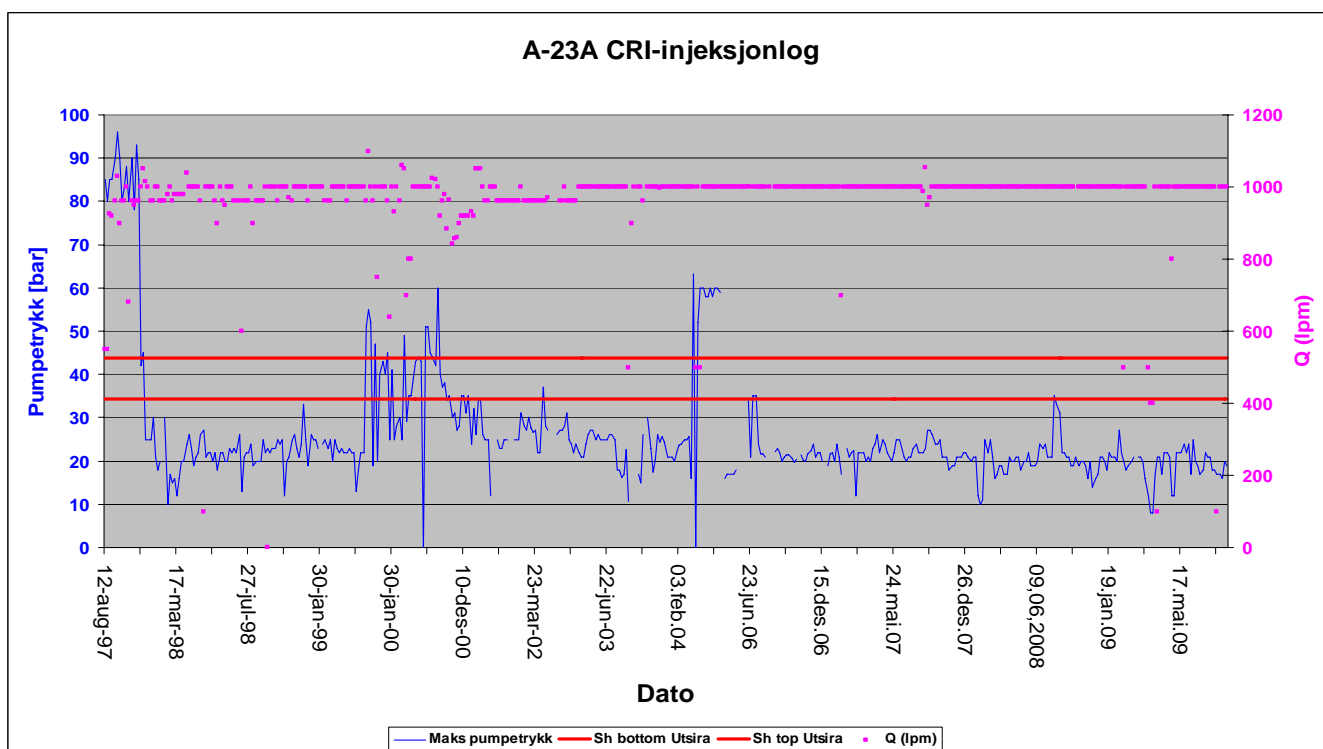
Figur 6.2 viser historiske trykk- og ratedata fra kaks/slop-injeksjon i 30/3-A-23 A kun når sjøvann (preflush postflush) var pumpet. Ved å kun bruke data fra pumping av sjøvann unngår man utfordringer knyttet til endringer i tettheten og de rheologiske egenskapene og hvordan disse påvirker trykkrespons i brønnen målt på overflaten. En annen fordel er at sjøvannspumping har stort sett foregått ved en konstant rate på 1000 lpm noe som gjør det lettere å trekke ut trender direkte fra trykkresponsen. Typisk postflush volum er 250 m<sup>3</sup>. Ringromsvolumet er beregnet til 125 m<sup>3</sup>.

Figur 6.2. Historisk trykk- og rate-data for perioder med SW-injeksjon i 30/3-A-23 A

Figur 6.2 viser mindre variasjon enn Figur 6.1. Når formasjonsbarrieren ved injeksjonspunktet er brutt og det injiseres væske i en lavpermeabel formasjon (f.eks leirstein), dannes det en sprekk. Betingelsen for oppsprekking er at oppsprekkningsstrykket til formasjonen overskrider ved injeksjonspunktet. For injeksjon ved 1281 m TVD RKB er oppsprekkningsstrykket estimert til ca 207 bar nedihulls. Ved brønnehodet og med en væske med 1.03 sg tetthet, ventes et injiserende brønnehodetrykk på omlagt 80 bar (friksjonstap i overflaterør er ikke tatt med). Med antatt 10 bar friksjonstap i rørføring mellom Veslefrikk B og Veslefrikk A ved 1000 lpm, blir normalt pumpetrykk for slop/kaks-operasjon på omlag 90 bar. En hydraulisk analyse med PROSPER-verktøyet tilsier at friksjonstap i 20x13 3/8" ringrom med 1000 lpm med sjøvann er mindre enn 0,5 bar.

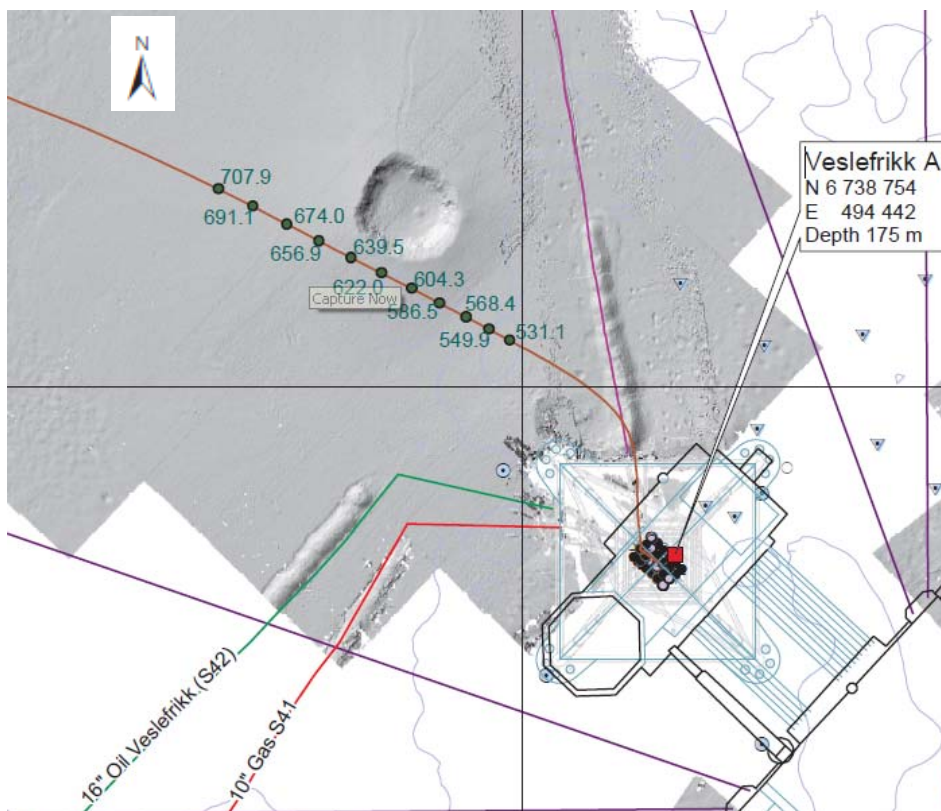
Brønnen 30/3-A-23 går omtrent i samme retning fra plattformen og ned til 20"-sko (figur 6.8). Azimuth for brønnen er ca 80° ved 20"-skoen og minsker til rundt 60° inn mot kick-off punktet for brønnen ut av 26"-sko.

Figur 6.8. Brønnbane for 30/3-A-23 A sammen med plassering av gropene. Dybde under mudline (mudline er 231 m TVD RKB) er gitt på brønnbanen .

20" skoen ligger over 540m unna plattformen i det horisontale planet. Dersom oppsprekking fra injeksjonspunktet og opp gjennom Utsiraformasjonen hadde vært lekkasjemekanismen, er det sannsynlig at sprekken/gropene ville nådd havbunnen lengre vekk fra plattformen. Topp Utsiraformasjon langs brønnen ligger omtrent 85 m unna brønnhodet (65m nord og 50 m vest) og omlagt 40m unna bein C3 (ved 544m under mudline på Figur 6.8). Groplokasjonene nær brønnen kan underbygge både en lekkasjemekanisme som innebærer et brønnintegritetsproblem opp langs foringsrør/sement, og/eller en oppsprekking av overlagingen fra ett punkt over Utsiraformasjonen. Grop 1 og grop 2 ligger i en retning som tilnærmer både brønnretningen og antatt oppsprekkeretning.

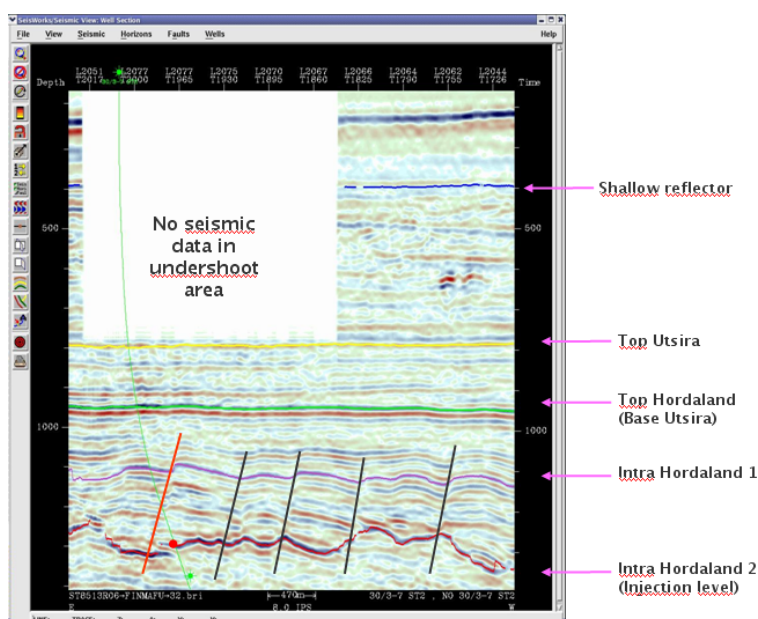
Several polygonal faults are identified in the Hordaland Group, but none of them are extending into the Utsira Formation. The red fault is intersecting the well above the injection point. Injection point is just above the interpreted Intra Hordaland 2 reflector.

Figur 6.9. Seismisk tversnitt gjennom brønnen 30/3-A-23 A. Figuren viser en polygonal forkastning i injeksjonsintervallet som er under Utsiraformasjonen. Forkastning over injeksjonspunkt dør ut på seismikken oppover.

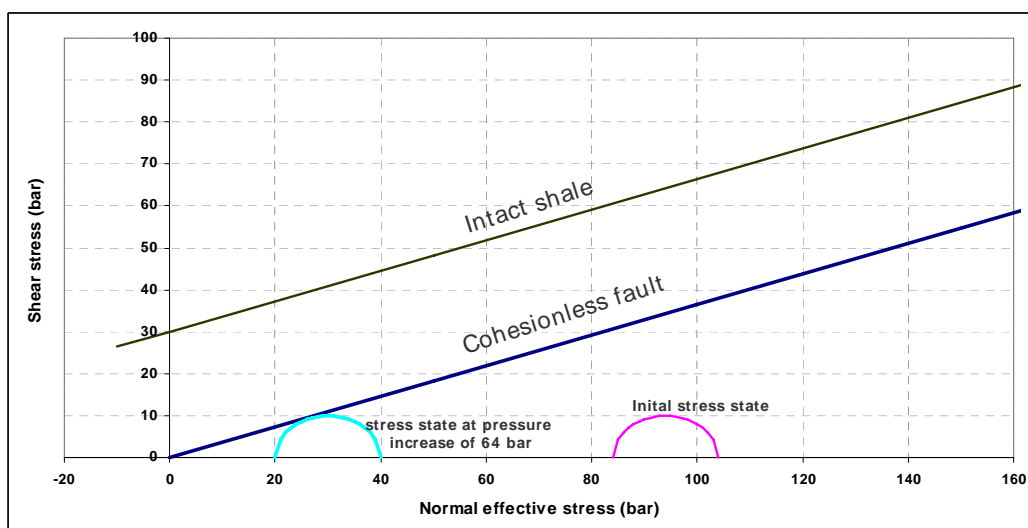
En Mohr-Coulomb analyse (Figur 6.11) tilsier at en økning i poretrykket langs forkastningsplanet til rundt 185 bar (ved datum 20'' sko) er tilstrekkelig for å kunne reaktivere en forkastning uten sementering. Dette tilsvarer et pumpetrykk på overflaten (med sjøvann) på omlagt 53 bar. Dette er ikke langt fra pumpetrykket som ble registrert den første injeksjonssekvensen ifm trykkfallet (53 bar ved 08.12.97). Etter reaktivering kan fortsatt injeksjon foregå ved et lavere trykk langs forkastningsplanet. Delvis plugging / avpakning av disse åpne forkastningsplanene kan forklare de periodene med høyere injeksjonstrykk (mellom 50 og 60 bar) som har oppstått periodevis gjennom injeksjonshistorien.

Figur 6.11. MC-analyse for spenningene ved 20'' sko i 30/3-A-23 A.

Konklusjonen er at de polygonale forkastningene kan reaktiveres ifm injeksjon men det er ikke sannsynlig at disse når gjennom Utsiraformasjonen og opp til havbunnen. Siden det ikke er mulig å identifisere noen strukturer på seismikken som går gjennom Utsiraformasjonen, og at gropene på havbunnen ligger over brønnbanen, er det sannsynlig at hendelsen innebærer lekkasje langs brønnbanen.

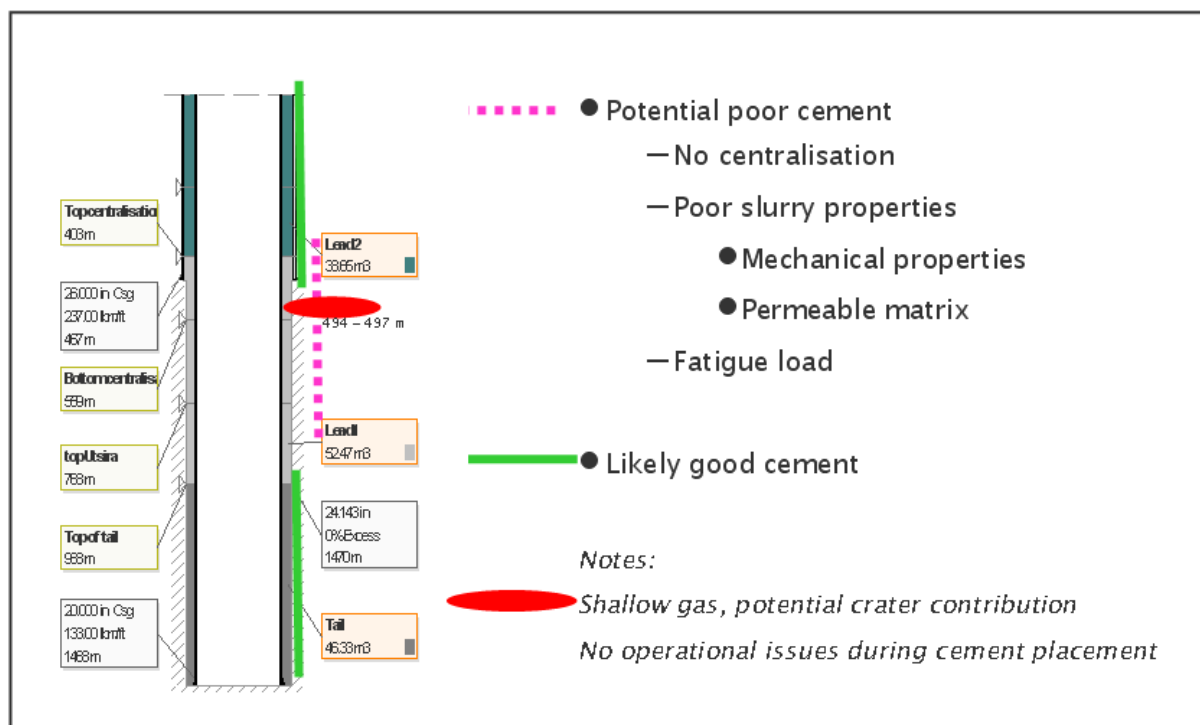
Kvaliteten på sementlaget rundt foringsrøret er vurdert og er oppsummert i figur 6.13. Det er konkludert med et potensial for dårlig sementbinding fra 968m MD og opp til 26" sko. Denne midtre delen antas å være svakest pga mangel på sentralisering og dårlige slurry-egenskaper. Det er mulig at trykksykluser fra injeksjonsperioder har ført til mekanisk skade av denne sementen. Endringer i temperatur av injisert væske (kaldt sjøvann, varm kaksinjeksjon, osv) kan også føre til redusert sementstyrke. Sementkvaliteten i den øvre og nedre delen anses som god slik at en sammenhengende kanal/svikt av sement langs hele brønnen anses som lite sannsynlig.

Figur 6.13: Kvaliteten på det initiale sementlaget rundt foringsrøret.

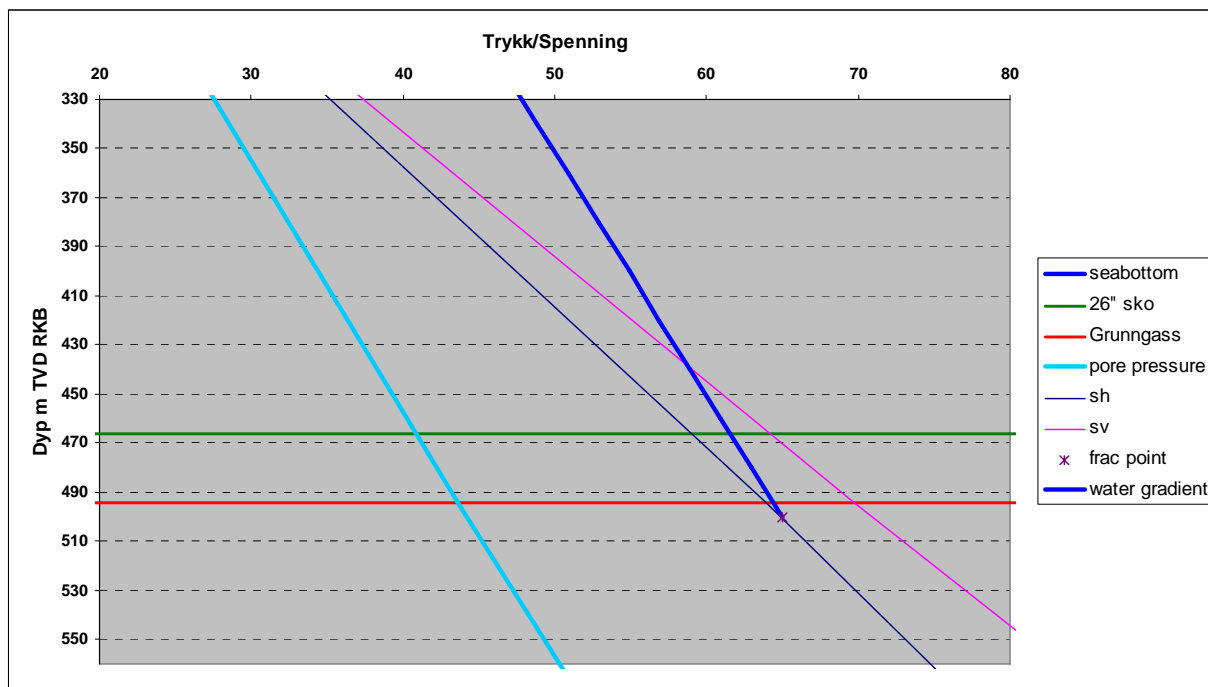
Figur 6.14 Viser horisontal ( $s_h$ )- og vertikal( $s_v$ )- spenningsprofiler samt en hydrostatisk vannsøyle fra punktet der effektiv horisontal spenning er likt korrigert pumpetrykk.

Figur 6.14 viser at oppsprekking i overlageringen vil kunne foregå ved en dybde på 500 m TVD RKB. Dette er et område med ingen sentralisering av 20" foringsrør og det ligger under grunn-gass-sonen. Det er derfor mulig at lekkasjen til havbunnen også har dratt med seg grunn gass i den tidligere nevnte sonen da sprekken vokste opp til havbunnen. Formen på gropene kan ha blitt dannet fra utstrømning av kaks/slop og innsigning av skråningen. Grunn gass kan ha vært med å forme gropene, men er antatt å ha hatt kort varighet, ref. erfaringer fra brønn 34/10 52S på Gullfaks.

Figur 6.14 viser at trykket i vannsøylen når vekten på overlageringen ( $s_v$ ) ved en dybde på 440 m TVD RKB. Ved dette punktet kan det ventes at leirematerialet vil bli influert/fluidisert ved fortsatt injeksjon slik at, injeksjon i en sprekk som går til overflaten og som gir mulighet for frakt og erosjon av materialet, kan over tid utvikle seg til mer kanalstrømning ("pockmarks" mekanisme). Brønnbanen ved 500m TVD RKB ligger omlagt 27 m Nord og 6 m Vest fra brønnhode og ligger ca 15m rett øst for bein C3. Antatt sprekkelengde (for en sprekk mellom 500 og 440 m) er 60 m hvis man antar en sirkulær sprekk. Disse forholdene passer forholdsvis bra overens med lokasjoner til grop 1 og grop 2.

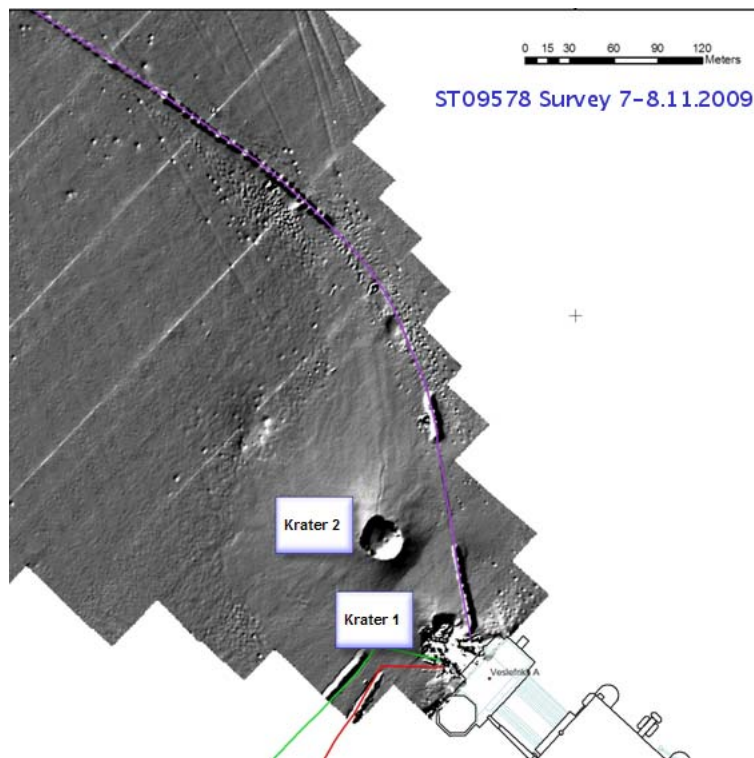
Figur 6.14 Viser lokasjoner av grop 1 og 2 fra kartlegging ST09578, 7-8.11.2009  
Viser sediment (kaks) som jevner ut terrenget.

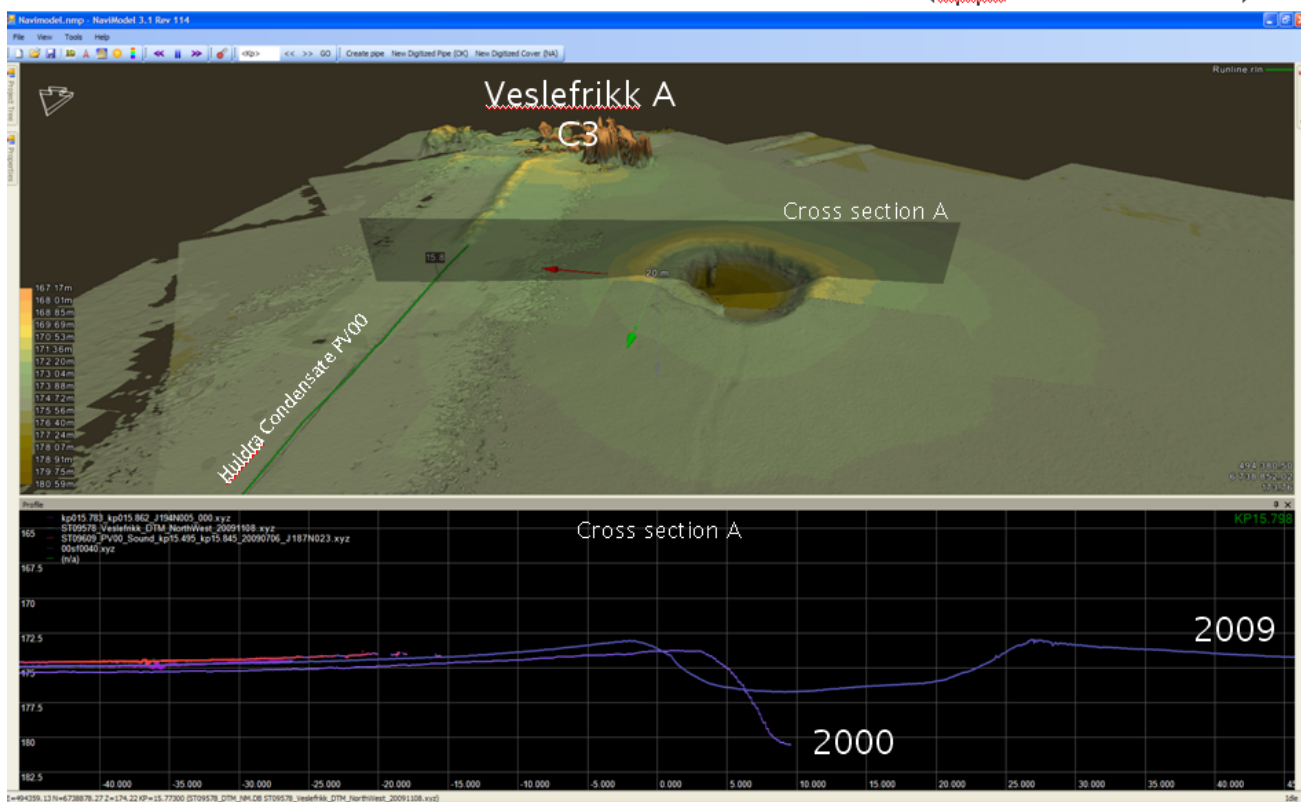
Figur 6.15 Viser differanse i havbunnen rundt grop 2 mellom år 2000 og år 2009.

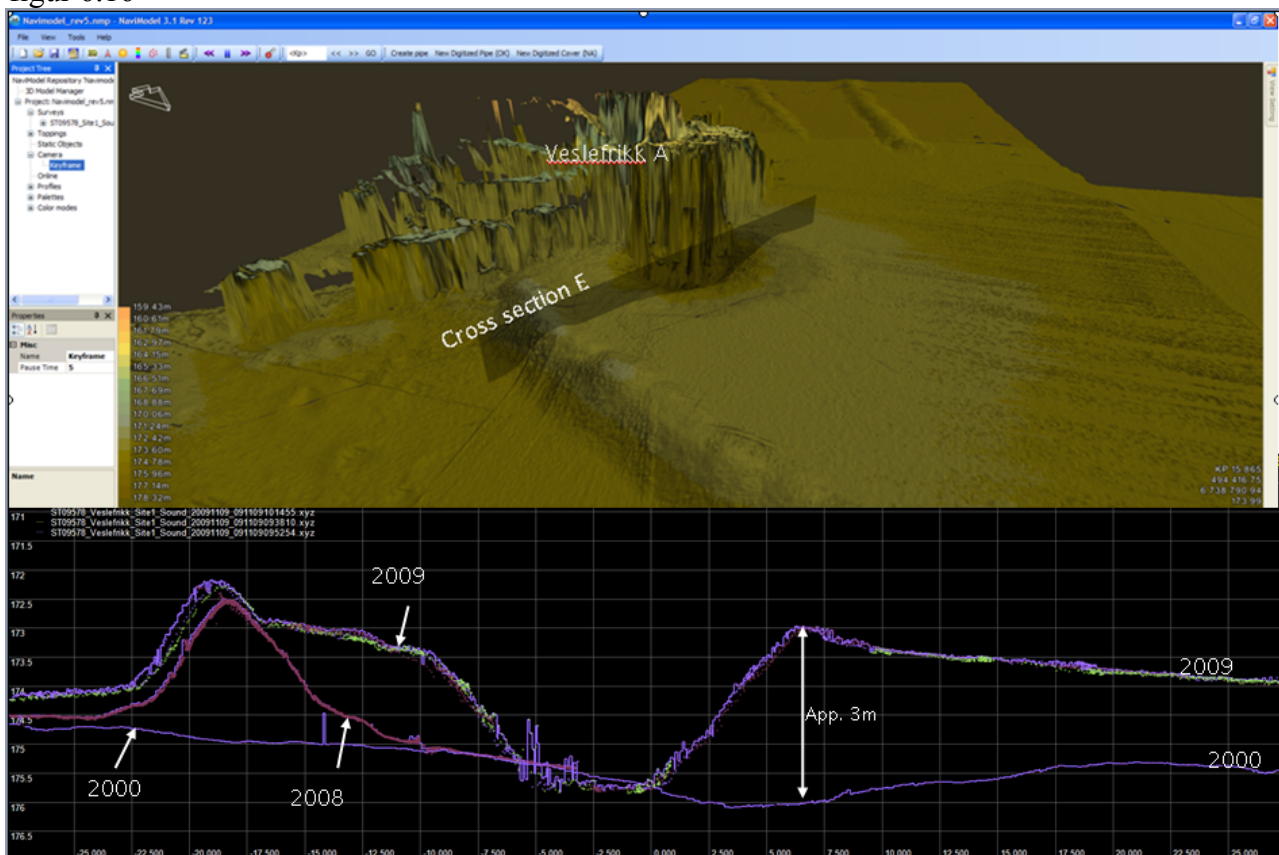
Pumpetrykket viser muligens en ytterligere nedgang etter august 2008. Denne trenden er ikke så klar men det er et gjennomgående lavere maks-trykk etter denne tiden. Det er nærliggende å tro at grop 1 (ved bein C3) er dannet i denne perioden. Dette underbygges av resultater fra havbunnsundersøkelse. Se figur 6.16

Figur 6.16 Viser differanse i havbunnen rundt grop 1 mellom år 2000, 2008 og 2009. Grop 1 er kun synlig på 2009-undersøkelsen.

Mekanismen for hvorfor lekkasje ved grop 2 skulle minske og at et nytt grop ved beinet skulle dannes er usikker. Mulige forklaringer kan være ulike former for tetting av opprinnelige kanaler.

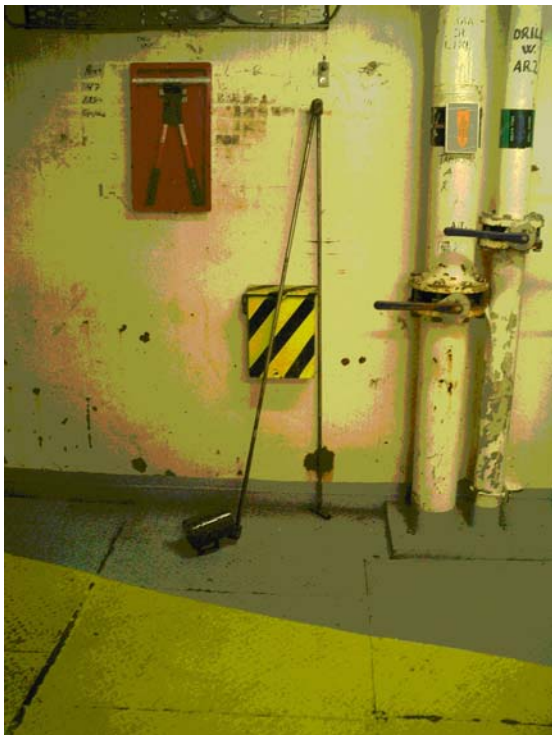
Figur 5 Bilde av stang med påmontert kopp for prøvetakning.

Prøvetakningskoppen som vist på figur 5 stikkes ned gjennom oljelaget og videre ned ca. 50 cm under dette. Deretter løftes den opp gjennom oljelaget før oljeinnholdet i vannfasen analyseres. Typisk analyserverdi er 7% olje. Sammenliknet med utseende på vannet som slipper ut av tanken har dette virket høyt. Siden beregningene indikerer betydelig lavere verdier (størrelsesordenen 70 ppm) ligger problemet mest sannsynlig i prøvetakningen.
