Ядерная губа Андреева

2009 год

I. Хранилище ОЯТ в губе Андреевой

Конструкция. Условия хранения. Недостатки. Транспортировка ОЯТ

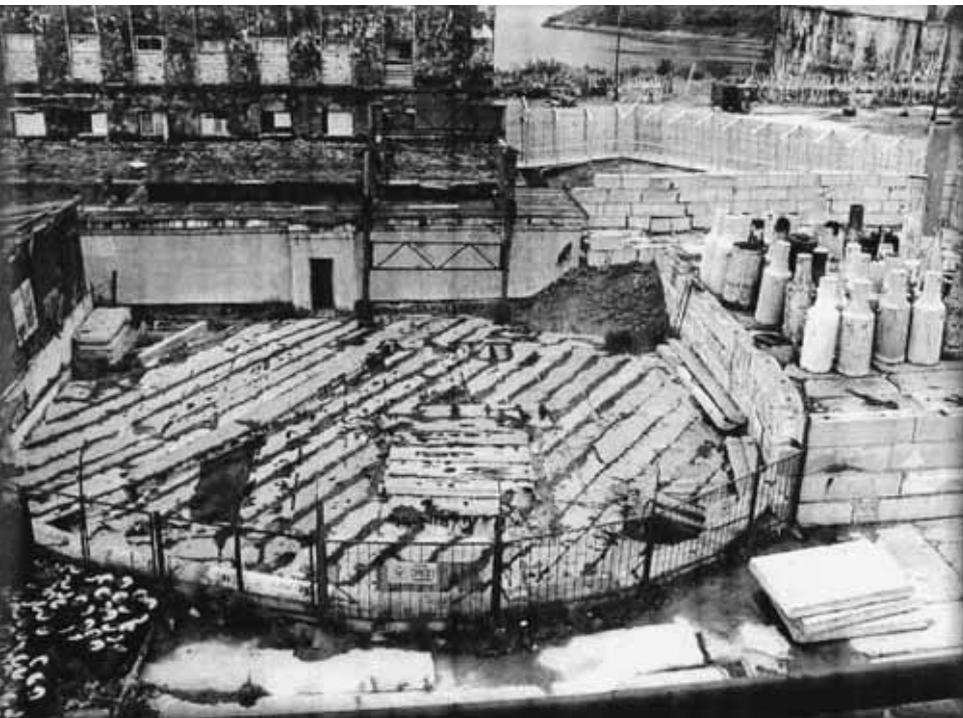
Блок сухого хранения, емкость ЗА. На втором плане здание водоочистки (здание № 1). Справа площадка из бетонных блоков, приспособленная для хранения транспортных контейнеров. На ней размещены контейнеры типа 11. В эти контейнеры загружено топливо АПЛ первого поколения. Некоторые контейнеры заполнены водой. Именно в таких контейнерах были случаи отрыва днищ по причине ослабления болтов крепления днища к корпусу. В левом нижнем углу видны бетонные пробки, которыми закрывались ячейки в емкости № 3. Справа от здания № 1 виден забор, который был построен по требованию службы безопасности, что бы иностранцы, финансирующие работы и иногда посещающие губу Андрееву, не могли видеть подводные лодки, которые стоят в базе западная Лица

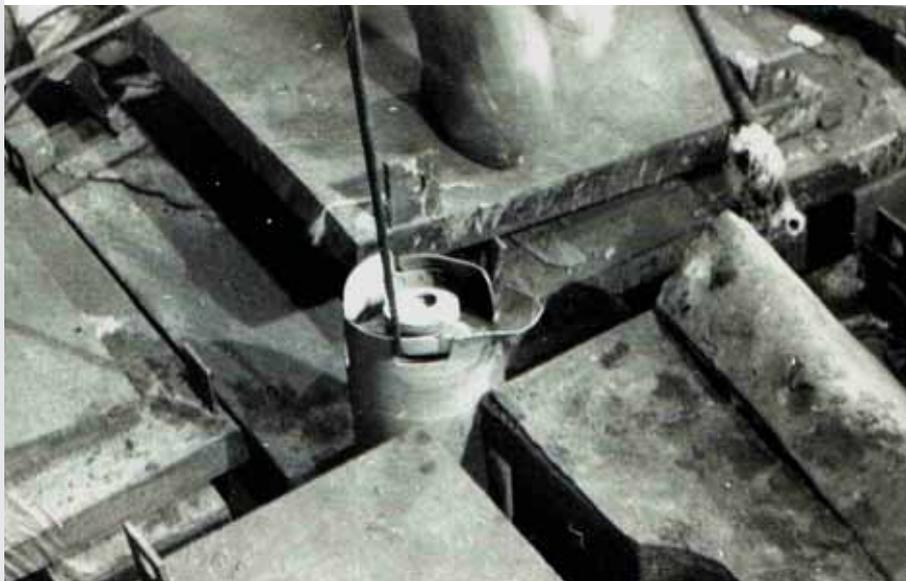
Аварийный чехол с ОЯТ заведен на рабочее место в здании № 5

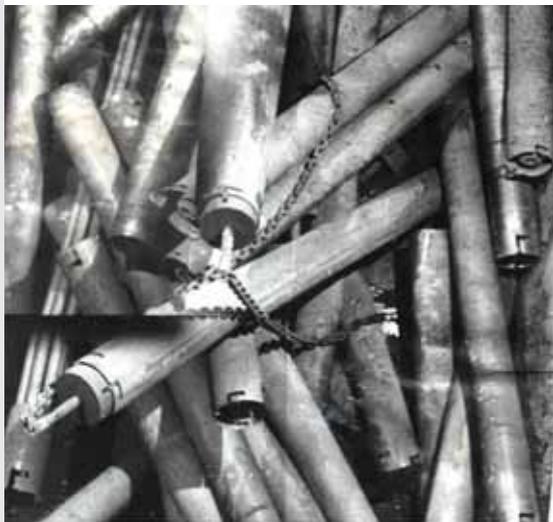
Чехлы с отработавшим ядерным топливом на дне бассейна здания № 5

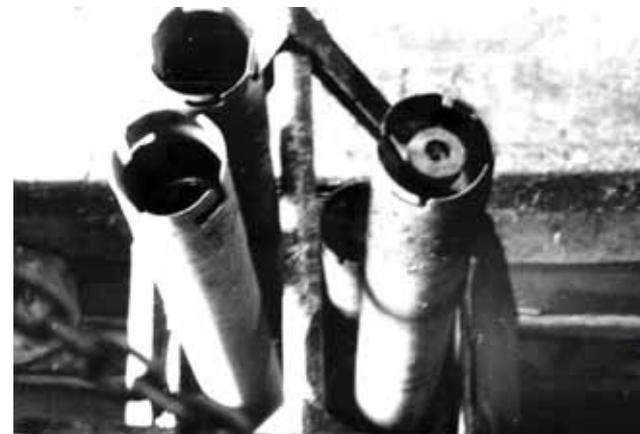
Чехлы с ОТВС в четырехместном контейнере

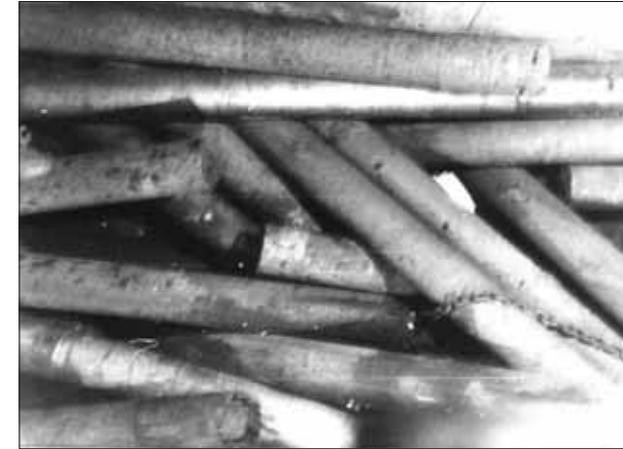
Чехлы с ОЯТ на дне бассейна. Среди них видны порванные чехлы, которые позже были загружены в ячейки БСХ

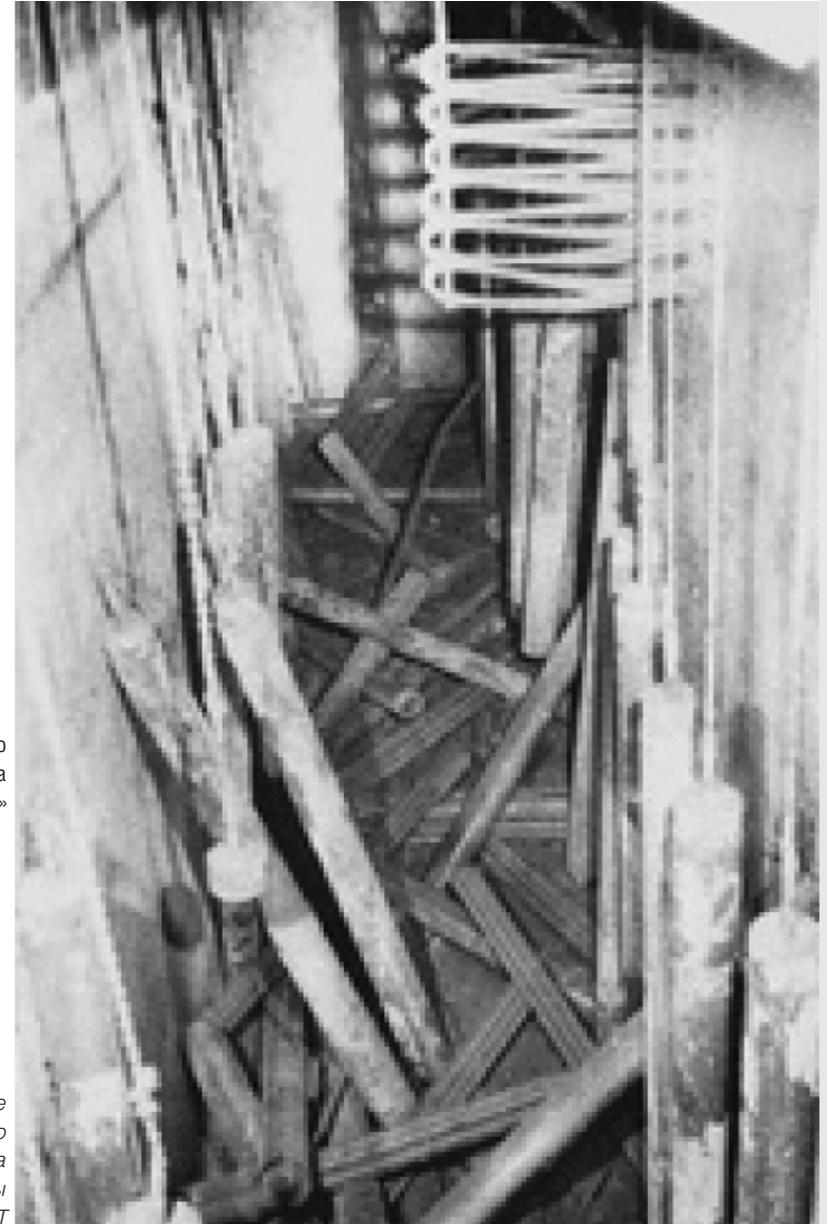
Упавшие
на дно
бассейна
чехлы
с ОЯТ

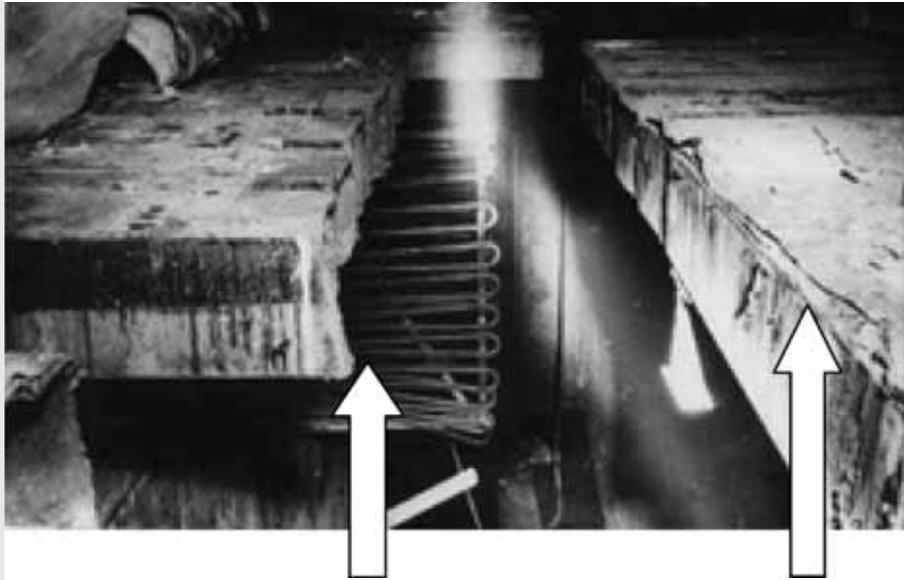
Для обеспечения доступа к упавшим в левый бассейн чехлам с ОЯТ, консоли над левым бассейном с помощью газорезки были частично срезаны матросом Тамташевым

Плита, на которой располагалась «рабочее место». В плите имелась щель, через которую проводился весящий на цепи и находящийся в воде чехол с ОЯТ. Посредине рабочего места было отверстие, через которое втягивался краном чехол

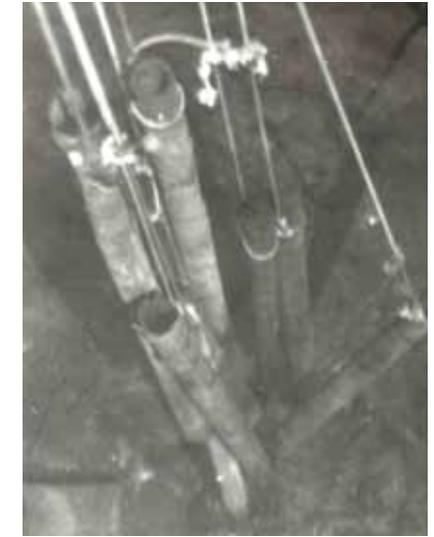
Подъем со дна бассейна чехлов с отработавшим топливом во время ликвидации аварии

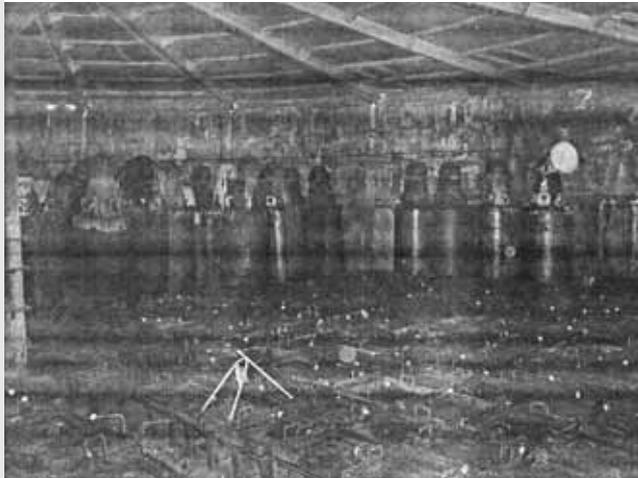
Емкость 2А.
Внутри емкости
размещены транс-
портные контейнеры
типа 11, которые
хранились
на площадке БТБ с
1962 года

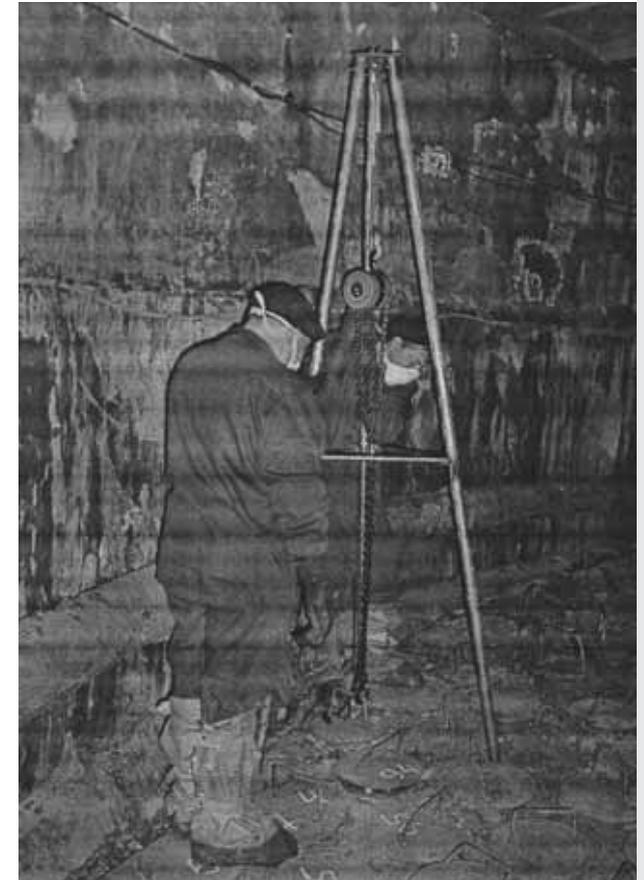
Емкость 2А. Работы по обследованию емкости. Готовятся к подъему чехла с ОТВС с помощью триноги и ручной лебедки. Металлические ручки бетонных пробок недостаточно надежные, поэтому при подъеме пробки они часто обрывались или ломались.

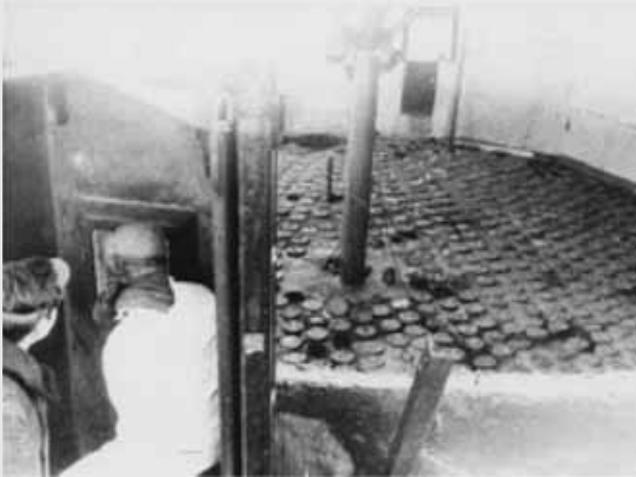
Для загрузки емкостей 2А и 2Б использовали защитный экран. Однако затем выяснили, что отраженные от стен хранилища гамма-излучения облучало людей, спрятавшихся за экраном, сзади

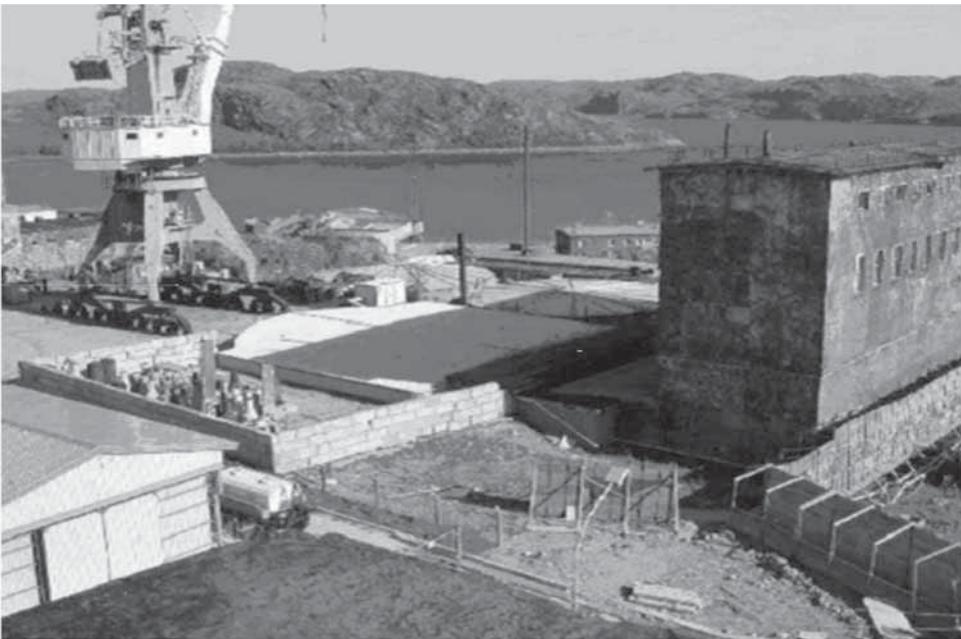
Панорама на БСХ. Справа здание №1 огороженое забором. Слева от здания вдали две емкости 2А и 2Б. Ближе к крану емкость 3А накрыта новой крышей. Слева от емкости 3А площадка с контейнерами. Вдали виден причал с которого планируется вывозить отработавшее топливо.

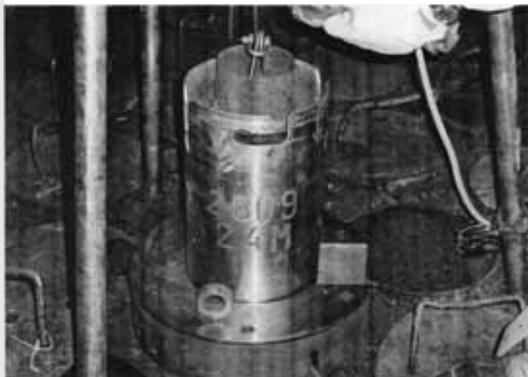
Подъем чехла типа 24М для ревизии ОТВС с помощью треноги и установленной на ней ручной лебедки.

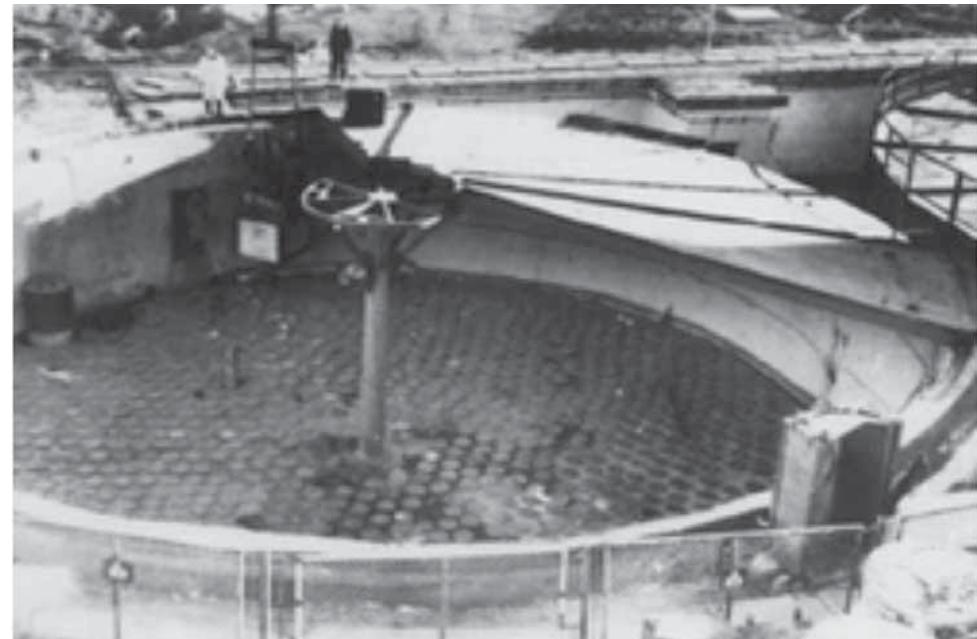
1. Емкость 2А. Чехол с ОТВС реакторов ледокола. Вода в ячейках

2. Емкость 2А. Подготовка к подъему чехла с ОТВС

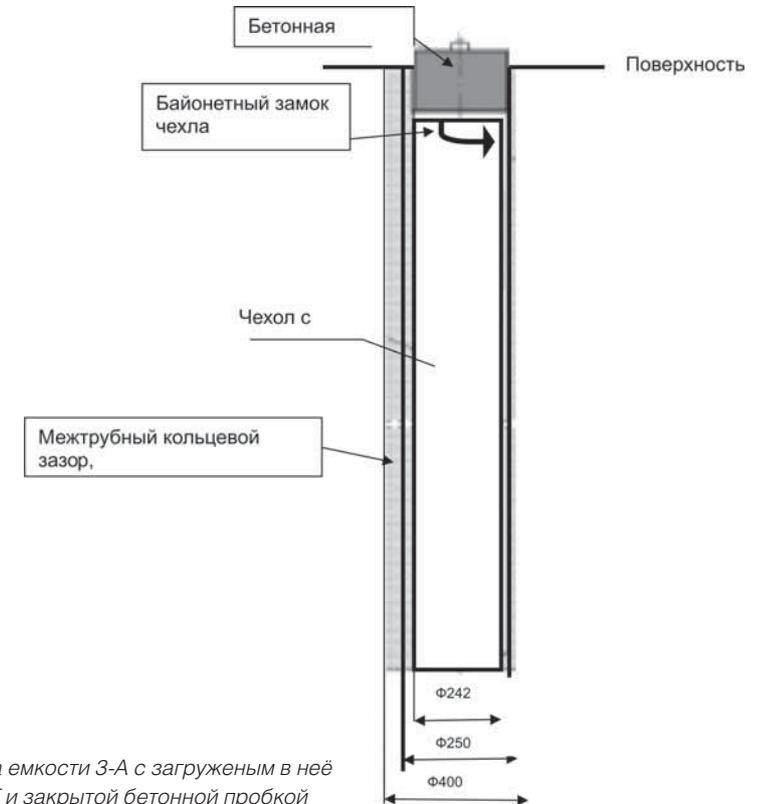
Схема ячейка емкости 3-А с загруженным в неё чехлом с ОЯТ и закрытой бетонной пробкой

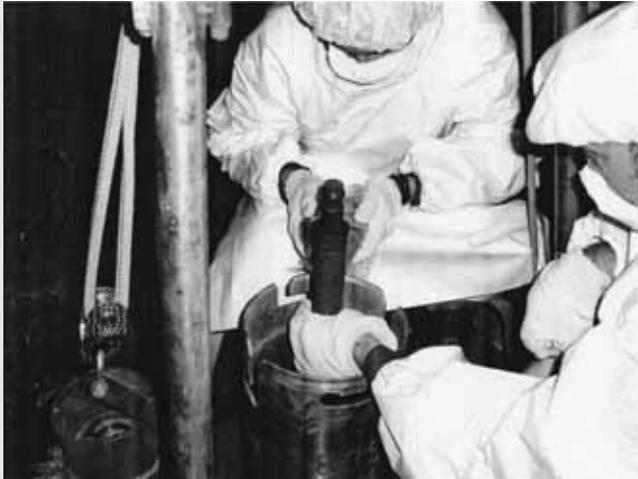
Из чехла с ОЯТ типа 24М, поднятого из ячейки емкости 2А, снята верхняя свинцовая пробка, вынута одна ОТВС (держат рукой) для снятия размеров верхней части сборки. Возможно, размеры необходимы для конструирования выгрузочной машины или машины для пере-чехловки

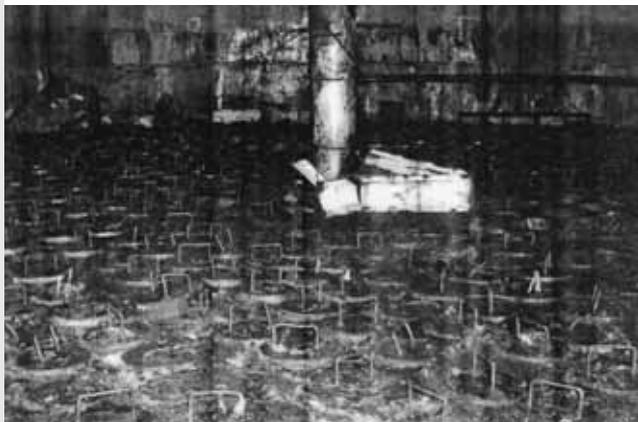
*Емкость 2 Б,
ячейки с загруженными
в них чехлами
с ОТВС.
Сверху чехлы за-
крывались крышками,
ручки которых видны
на снимке.
Посередине емкости
стоит опора
на которую ложатся
сегменты крыши*

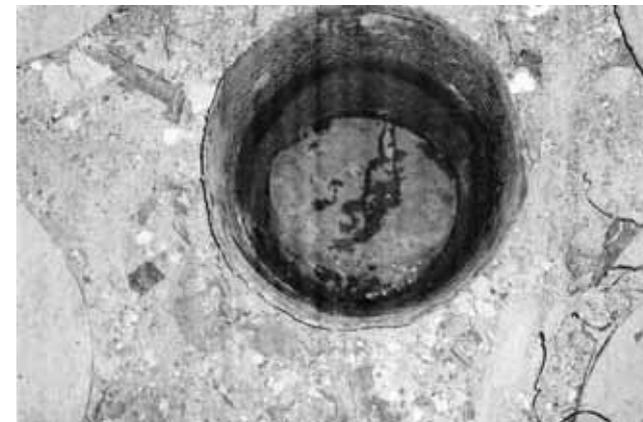
*Ячейка емкости 3А
с загруженным
в неё чехлом типа 24*

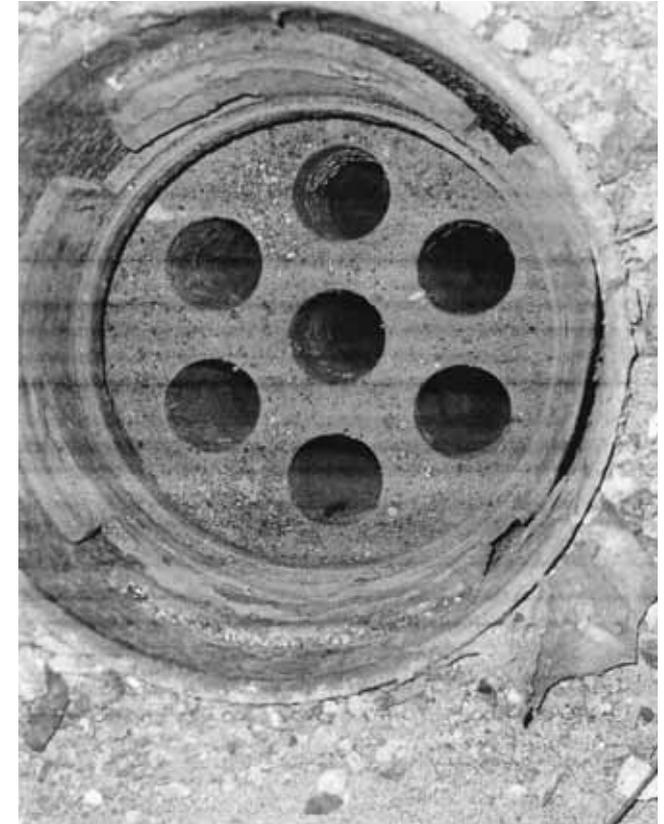
Емкость 2А. Чехол с деформированной в верхней частью. Тепловыделяющих сборок визуально не видно. Это может быть тот случай, когда в правом бассейне здания № 5 свинцовая пробка чехла выдавливалась льдом и ОТВС с чехла выпадали. Либо может быть второй вариант – ОТВС были порваны льдом, верхняя часть их загрузалась в другие чехлы емкости 3А, а нижняя часть с топливом могла остаться внизу в чехле, который мы наблюдаем на фото

Я видел, как разрушались чехлы, но никогда не видел и не слышал, что бы от чехлов отваливались доньшки. Мы наблюдали, как чехлы лопались в средней части от того, что в них замерзала попавшая туда вода. Но даже при этих условиях разрушались не доньшки, а стенки чехла. Я ни разу не видел оторванного льдом доньшка. Был случай, когда доньшки отваливались у контейнера шестого типа. Но причиной этому было ослабление винтов, которыми доньшки прикручивались к корпусу контейнера. Я знаю, что такое поканальная перечехловка. Мы это делали несколько раз в здании № 5 вручную. Процесс длительный и опасный. Когда снимаешь верхнюю свинцовую пробку, под ней обнаруживаешь высокоактивную грязь, от которой светит до 100 рентген/час. Если эту работу будет выполнять автомат, то всю грязь рас-

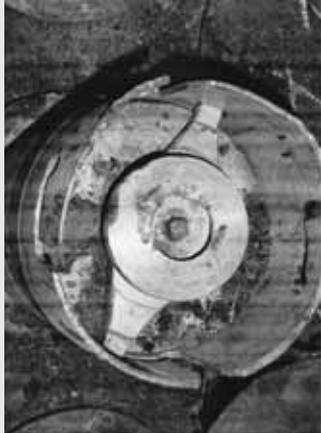
*Емкость 2А.
Чехол с ОЯТ поднят из ячейки.
Байонетный замок сверху
немного деформирован*

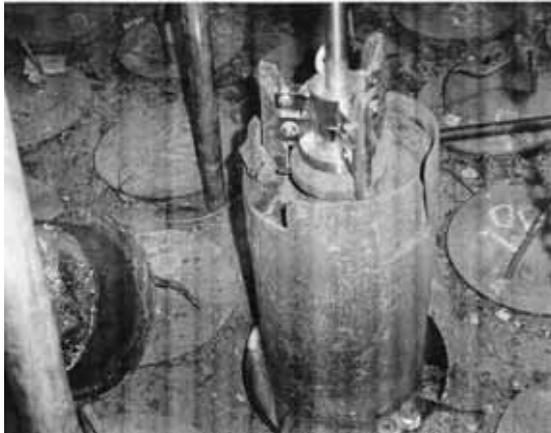
*С помощью ручной лебедки, установленной на трено-
ге, с ячейки в емкости 2А поднят чехол с ОТВС.
Специальными приспособлениями с его верхней
части удаляют технический мусор, что бы открыть
доступ к крепежу верхней свинцовой пробки.
Левая часть байонетного устройства чехла сломана.
Быстрее всего это произошло при падении чехла
в бассейн здания № 5. Слева от поднятого чехла
валяется самодельная бетонная пробка.
Она изготавливалась из куска трубы,
к которой приваливалась металлическая пластина
и ручка. Внутрь трубы заливался бетон*
