# Granskingsrapport

Intern ulykkesgransking

## Veslefrikk Lekkasje fra injeksjonsbrønn

<b>Klassifisering:</b>	Intern	<b>Status:</b>	Endelig
<b>Rapportnr.:</b>		<b>Dato:</b>	11.02.2010
<b>Utløpsdato:</b>		<b>Synergi nr.:</b>	1119154

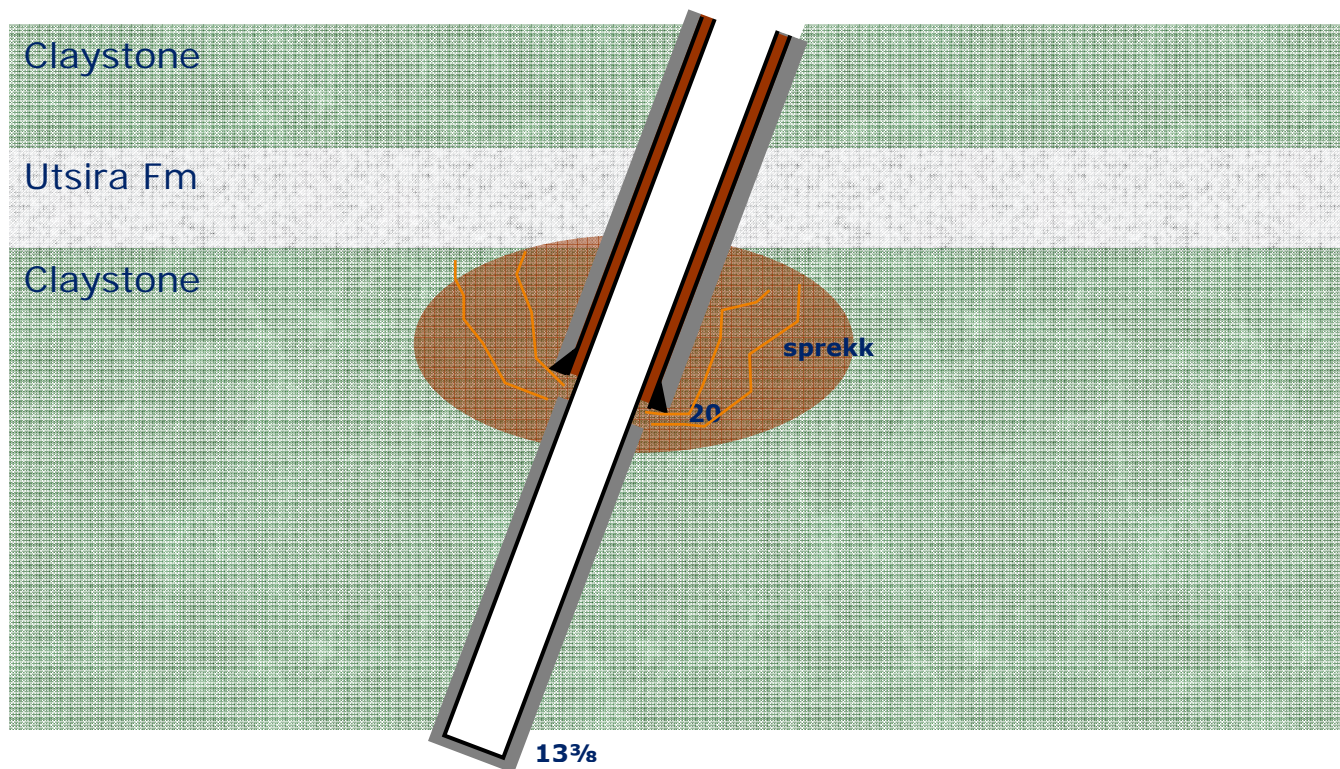
Konseptet bak injeksjon ved 20" sko er oppsprekking i den upermeable leire-sekvensen der sprekkene vokser opp til Utsiraformasjonen hvor væsken skal lekke av (se figur 3.2). Den gode permeabiliteten og

matrix-lekkasje i Utsiraformasjonen skal fungere som barriere for videre vekst av sprekkene opp mot havbunnen.

Figur 3.2. Prinsippskisse av kaksinjeksjon ved sko satt under target-sanden

Hovedkonseptet er at sprekkene som lages ved hver injeksjonssekvens ikke vokser gjennom Utsiraformasjonen, men at sprekkene "blør av" væsken inn i Utsiraformasjonen idet de når bunnen av Utsiraformasjonen. Utsiraformasjonen har over brønn 30/3-A-23 A så stor permeabilitet at det ikke er mulig å propagere en sprekk i formasjonen fordi væsken svelges unna (matrix flow) og trykket bløs av.

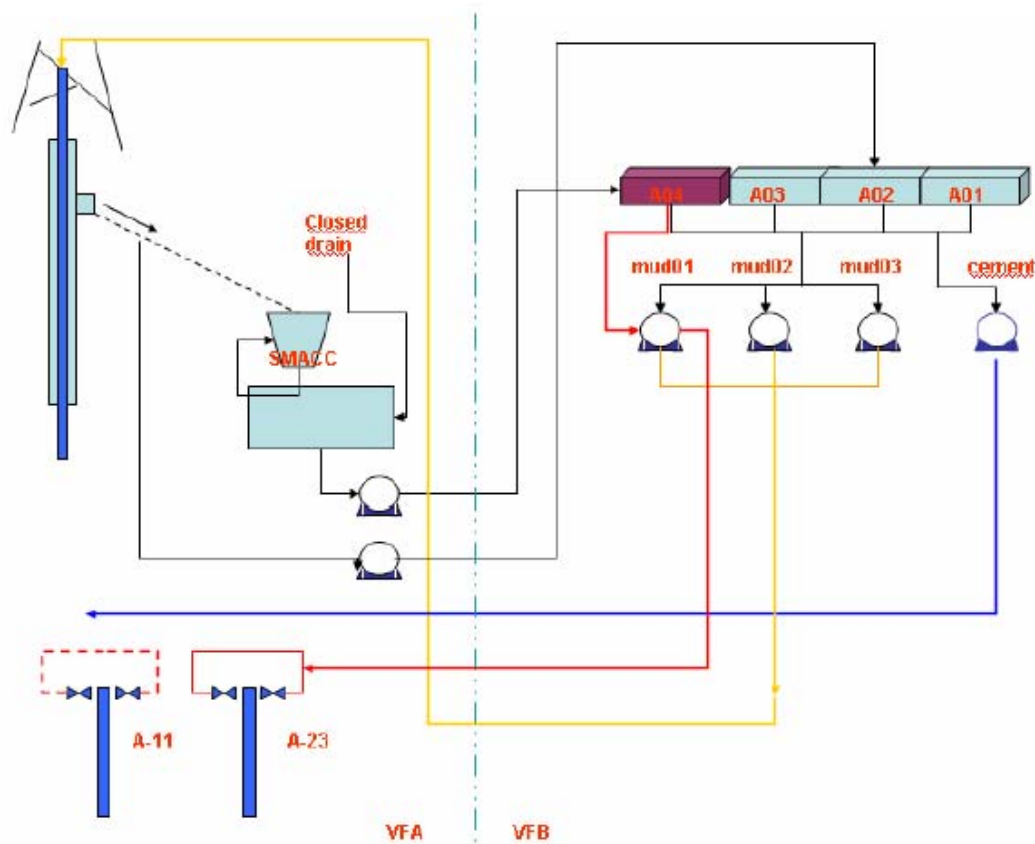
Borekaks som kommer opp i forbindelse med boring med oljebasert slam males ned til mindre partikler i smacc-anlegget (Statoil Method for Octogeneous Crushing & Classification of Cuttings) på Veslefrikk A. Oppknust kaks blandes deretter med sjøvann evt slop i pitten og pumpes til riggpittene på Veslefrikk B. Derfra pumpes kaks med riggpumpene tilbake til Veslefrikk A og videre til brønnslissen. Se figur 3.3.

Figur 3.3. Kaks/slop injeksjons-system på Veslefrikk A/B

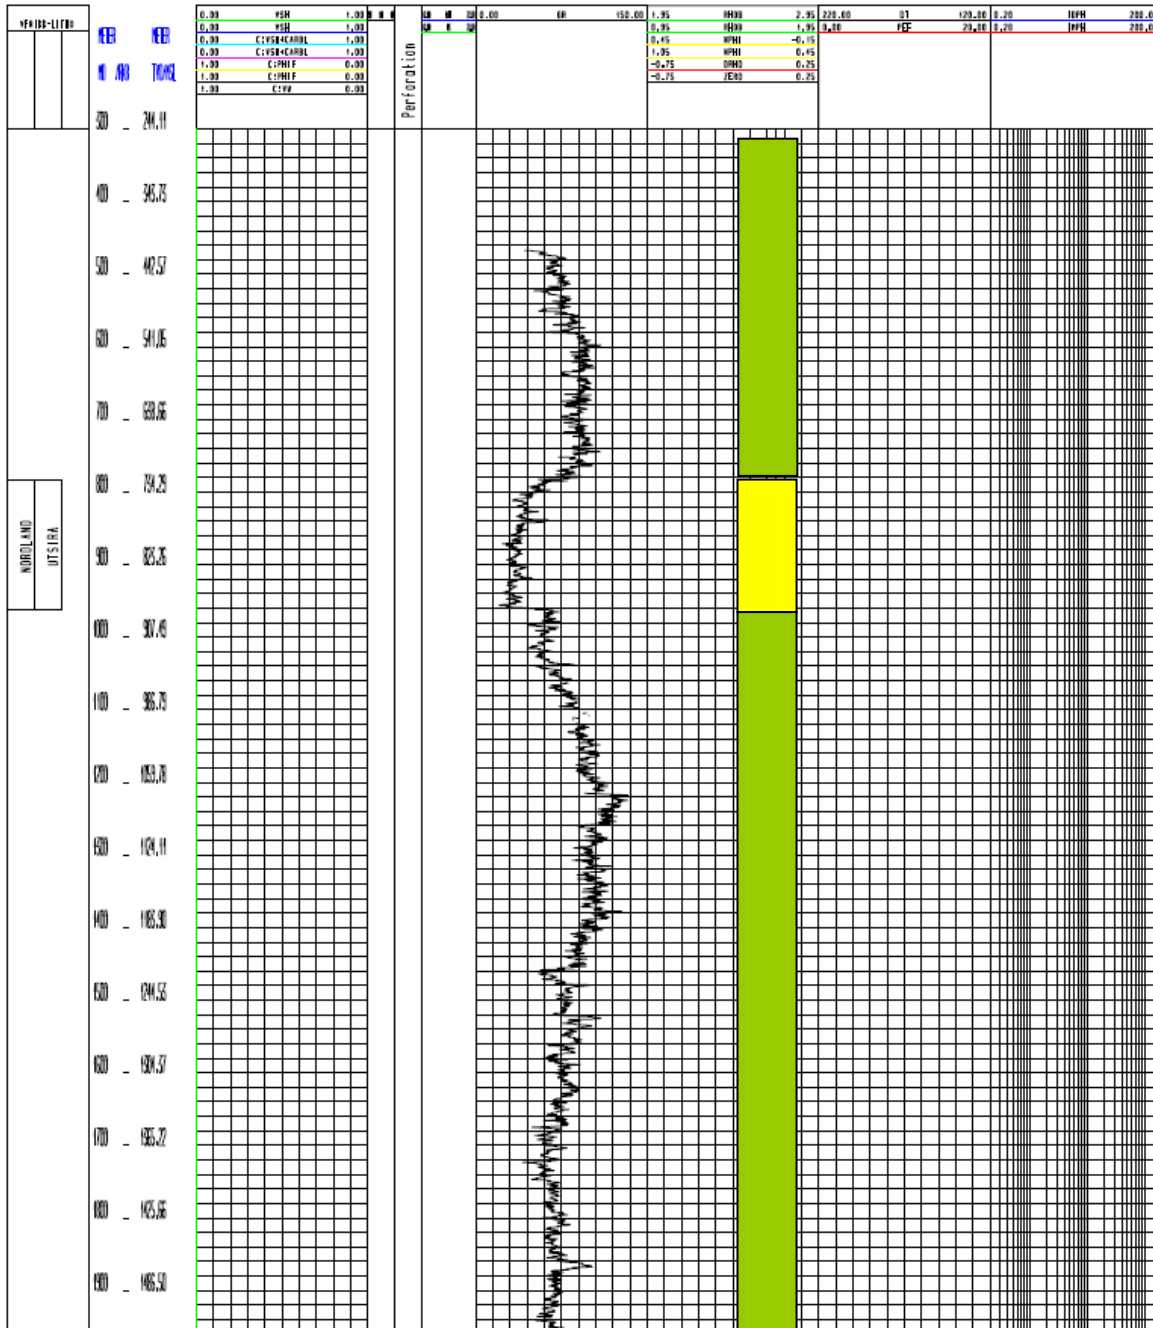
440 m TVD MSL over store deler av feltet. Poretrykk i denne sanden er mellom 1.07-1,10 sg EMW. 26" conductor på 30/3-A-23 A er satt 10m over denne grunnmassonen.

Figur 3.4. Log fra 30/3-A-23 A (30/3 7S)

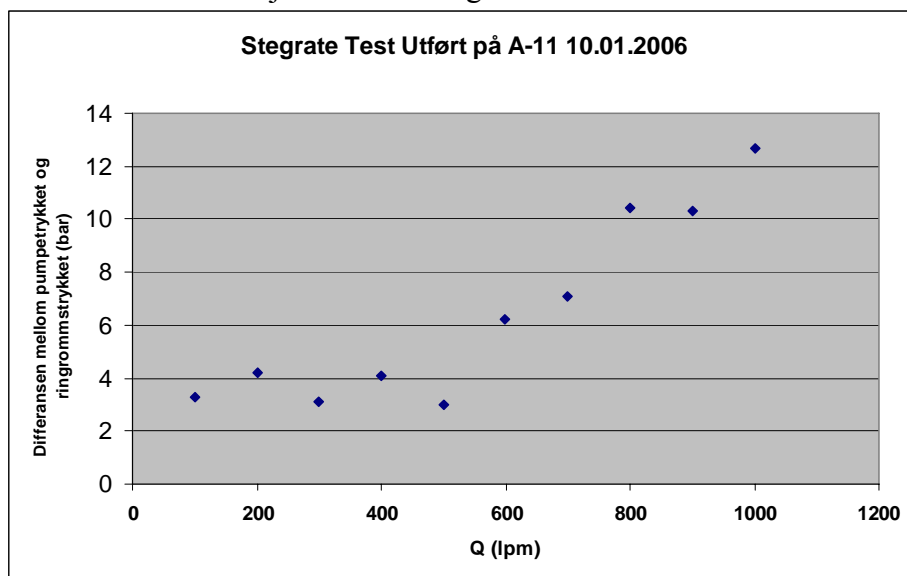
Trykktapet fra injeksjonspumpen og ringrommet på brønnen var målt under en stegratetest utført på brønn 30/3-A-11 B i januar 2006. Figur 6.3 viser resultatet fra dette.

Figur 6.3. Trykktapet mellom injeksjonspumpen og ringrommet på 30/3-A-11 B målt under stegratetest utført med sjøvann i 2006.

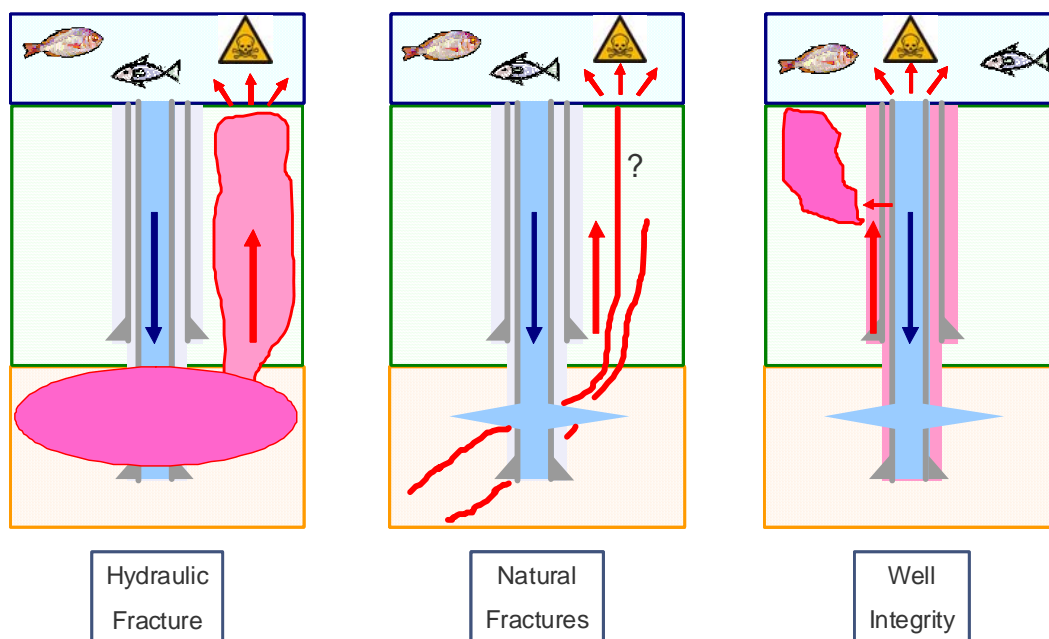
Det at kaks og faststoff er fraktet til havbunnen gjør at hydraulisk lekkasje ved matrix-strømning gjennom et permeabelt sandlag til overflaten kan utelukkes som lekkasjeruten. De tre hovedmekanismer for lekkasje ved kaksinjeksjon er som følger (se figur 6.4):

- Hydraulisk oppsprekking av formasjonen. Injeksjonstrykket overstiger oppsprekkingstrykket til formasjonen og injeksjonen foregår som en propagerende sprekk. Uten en tilstrekkelig target-sone med gode formasjonsegenskaper (f.eks permeabilitet, porevolum) og/eller spenningskontraster til kappebergarten over targetzone, vil sprekken kunne vokse videre oppover mot sjøbunnen.
- Naturlige sprekker (forkastninger). Forkastninger og naturlige sprekker kan fungere som lekkasjeveier ved injeksjon ved lavere trykk enn oppsprekkingstrykket til en intakt bergart. Dersom disse når gjennom targetsonen kan injeksjonen lettere propagere til sjøbunnen.
- Lekkasje i foringsrør eller ved dårlig sement. Dårlig brønnintegritet kan medføre injeksjon grunnere enn targetsonen som følge av brudd/hull i foringsrør eller mulig kanalstrømning mellom foringsrør og formasjon utenom tiltenkt targetzone.

Figur 6.4. Hovedkategorier for lekkasje ved injeksjon

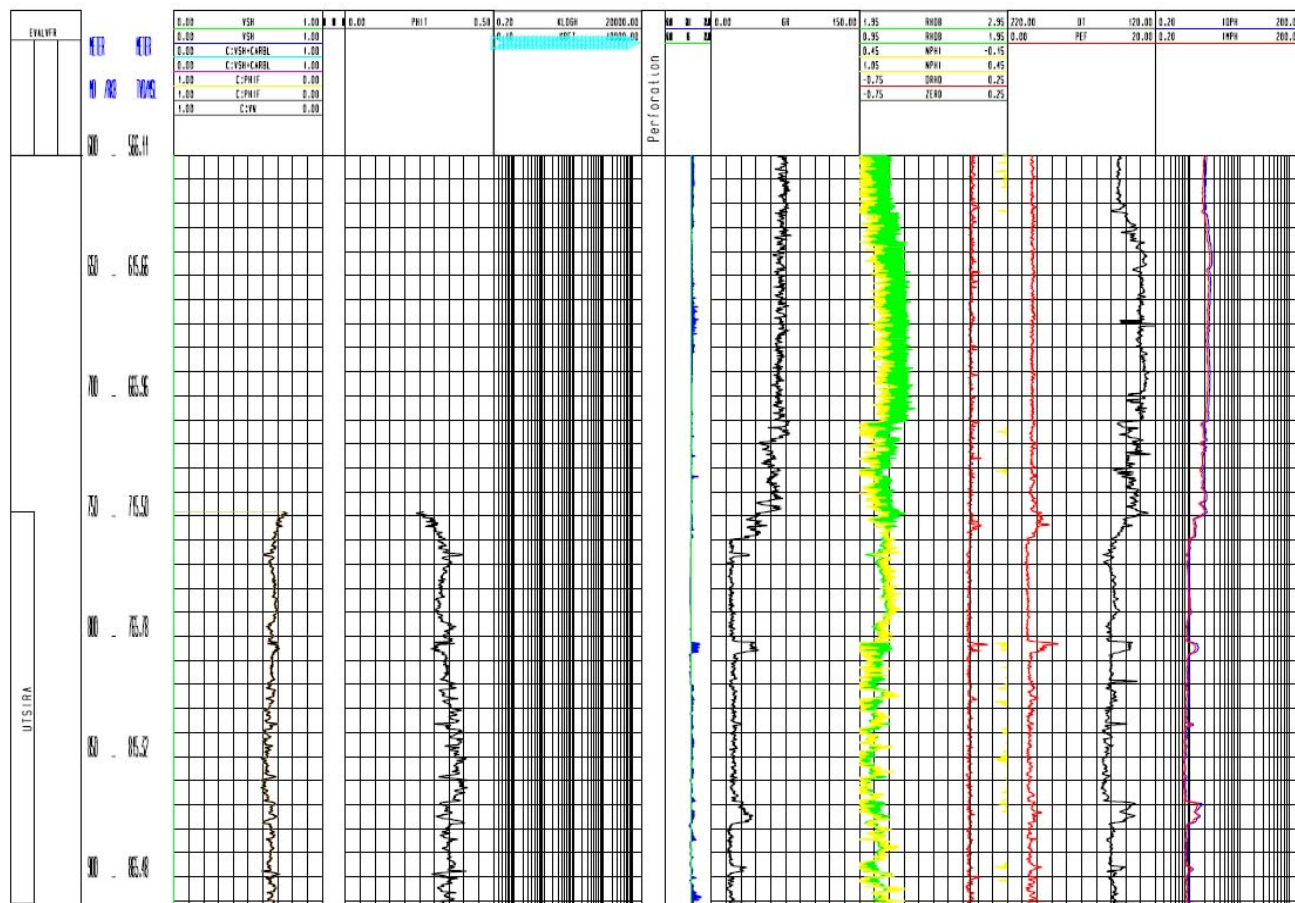
Utsiraformasjonen er en tykk og homogen sand i Veslefrikk-området med tykkelse på 150-160 m. Det er logget med tetthetslogg over Utsiraformasjonen i 2 brønner på Veslefrikk: letebrønner 30/3-2 B og 30/3-A-1 (figur 6.5). Porøsiteten er estimert til 35% basert på tetthetslogg og normalt sett vil da permeabiliteten være i størrelsesorden flere Darcy. Det er imidlertid ingen direkte målinger av porøsitet og permeabilitet.

Figur 6.5. Logger fra 30/3-A-1 Utsiraformasjon.

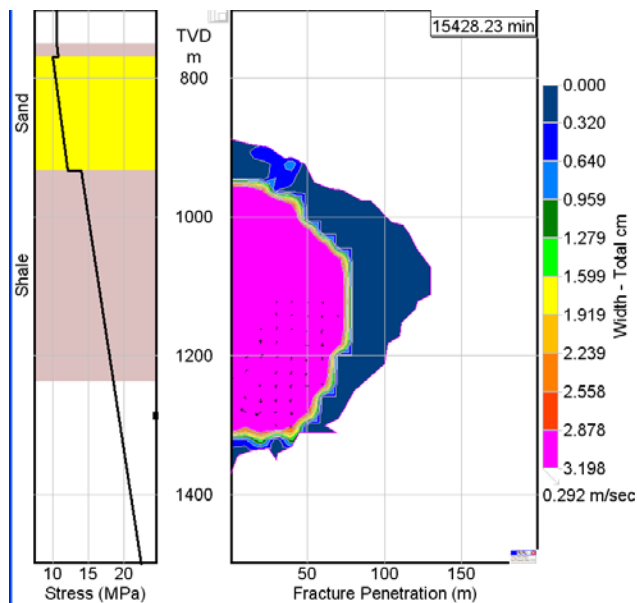
Sprekkevekstsimuleringer er kjørt med Stimplan-verktøyet for å vurdere faren for sprekkvekst ut av Utsiraformasjon ved kaks- og slopinjeksjon. Figur 6.6 viser resultatet fra en av simuleringene der sprekkveksten oppover stopper ved Utsiraformasjonen. Dette underbygger at Utsiraformasjonen har tilstrekkelig permeabilitet til å hindre sprekk-propagering oppover siden væsken svelges unna (matrix flow) og trykket bløs av. Resultatene fra simuleringene tilsier at oppsprekking fra 20" sko og gjennom Utsiraformasjonen er usannsynlig i 30/3-A-23 A som årsak til hendelsen. Men simuleringer viser også at den forholdsvis store avstanden fra injeksjonspunktet og bunn Utsiraformasjonen gjør at brorparten av det injiserte volumet er "lagret" i sprekk i Hordalandgruppen under Utsiraformasjonen. Dette vil lekke av til Utsiraformasjonen under innestegningsperioder, men under injeksjon utgjør dette et forholdsvis stort volum med "lagret" energi som kan føre til store rykk i sprekkvekst oppover når sprekk propagerer. Dette utgjør en større risiko for sprekkvekst gjennom Utsiraformasjonen sammenlignet med tilfeller med injeksjonspunktet rett under bunn Utsiraformasjonen.

Figur 6.6. Resultat fra Stimplan-simulering av kaksinjeksjon i 30/3-A-23 A ved 20"-sko etter injeksjon av 4 pumpesykluser á 750 m<sup>3</sup>. Utsiraformasjonen er antatt med tykkelse 150 m TVD og en gjennomsnittsporositet på 700 mD. Fargene viser sprekkevidden.

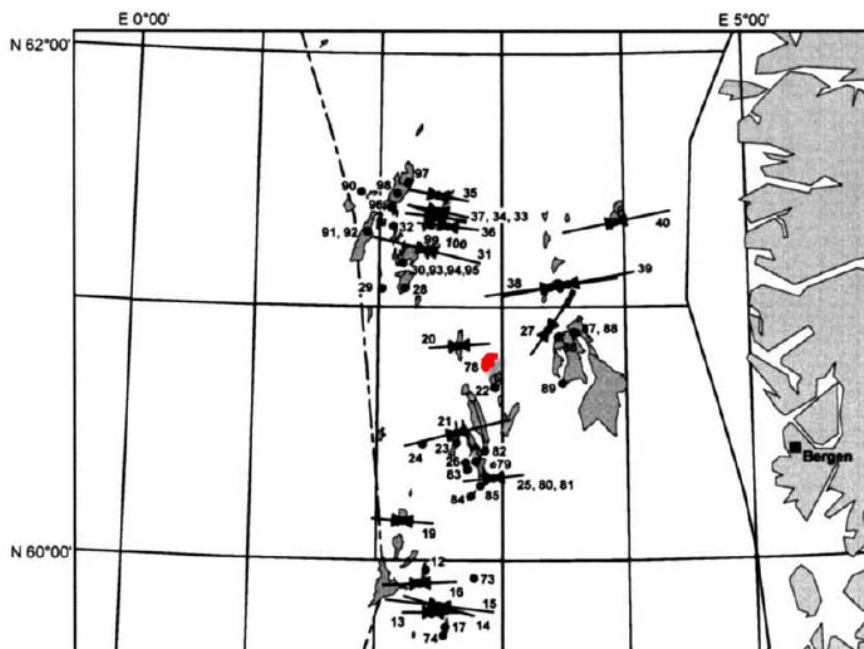
I og med at horisontalspenningene er mindre enn vertikalspenningen, vil en hydraulisk sprekk være vertikal og sprekkeplanet vil gå i retning av den største horisontalspenningen. Det vil si mellom 70 og 100 graders retning i Veslefrikk-området (Figur 6.7).

Figur 6.7. Retning på største horisontalspenning (og antatt oppsprekkeretning) i Veslefrikk-området tatt fra artikkelen i Tectonophysics, 337, 65-84 (2001) 3/.

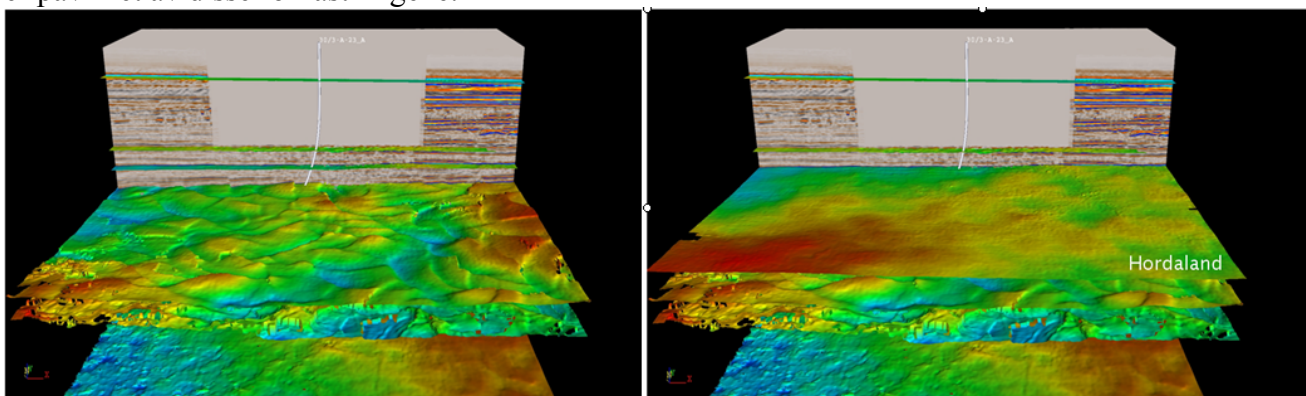
Figur 6.10 viser andre seismikkbilder som viser omfanget av de polygonale forkastninger i Hordalandgruppen. Disse dør ut ved bunn Utsiraformasjonen, men man ser at bunn Utsiraformasjonen er påvirket av disse forkastningene.

Figur 6.10. Seismiske flater (i tid) som viser polygonale forkastninger i Hordaland 2 (venstre) og ingen ved topp Hordaland / bunn Utsiraformasjon(høyre).

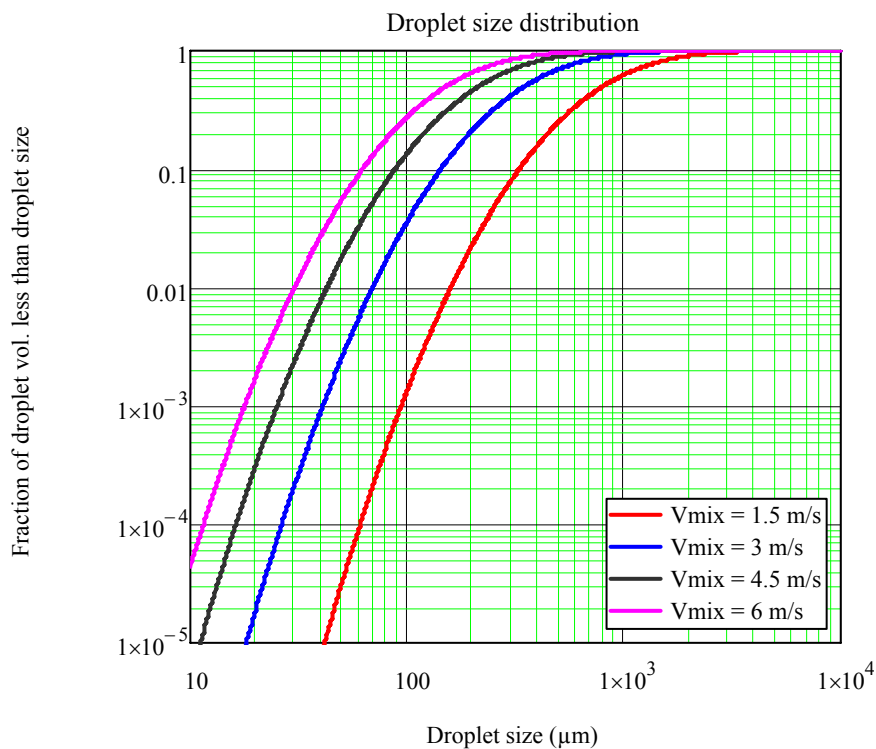
Figur 1 viser beregnet dråpestørrelsesfordeling basert på lognormal fordeling og figur 2 tilsvarende beregninger med utgangspunkt i Rosin Ramler fordeling.

Begge beregningene viser at mindre enn ca. 0.1 % av oljen er tilknyttet oljedråper som er mindre enn ca. 20 µm.

Figur 1 Beregnet dråpestørrelsesfordeling ved ulike strømningshastigheter i tilførselsrørene basert på lognormal fordeling.

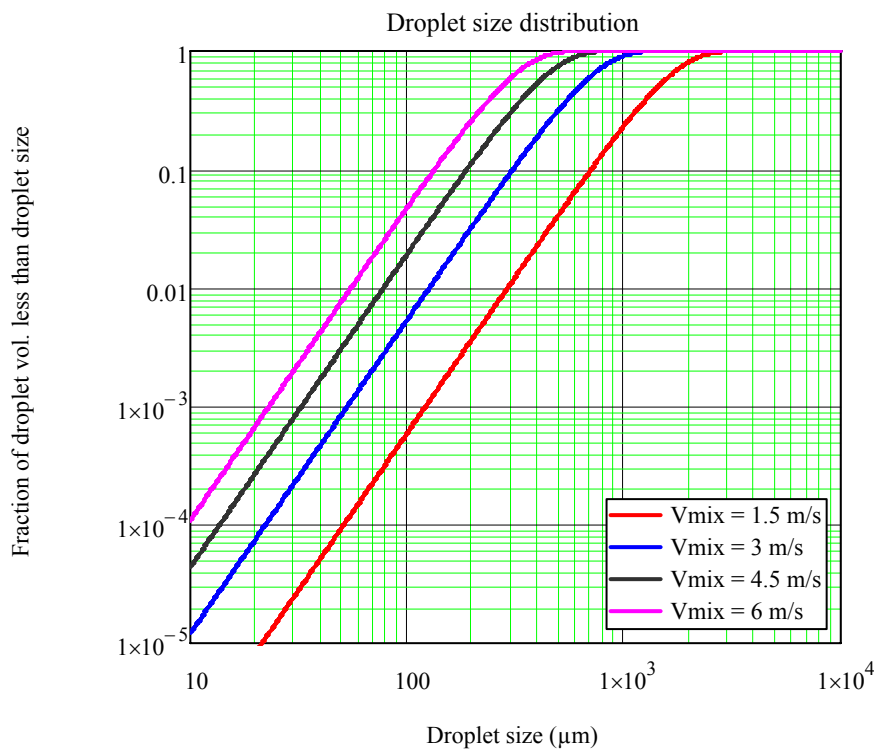
Figur 2 Beregnet dråpestørrelsesfordeling ved ulike strømningshastigheter i tilførselsrørene basert på Rosin Ramler fordeling

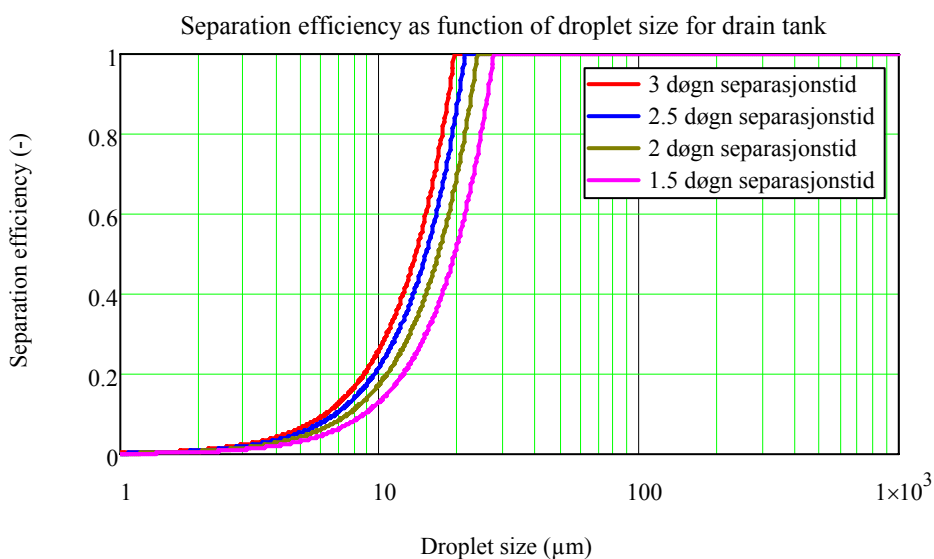
Sannsynligvis er den virkelige effektiviteten høyere enn figurene viser, siden beregningene benytter en lik sedimentasjonsvei på 5 m for alle dråpene, mens i virkeligheten vil dråpene fordeles initielt over et høydeområde. Videre er beregningene antatt å være konservative siden dråpevekst på grunn av koalescenseffektene skapt av røreverket ikke er tatt med i beregningene!

Figur 3. Separasjonseffektivitet (-) som funksjon av dråpestørrelse for ulike oppholdstider referert til en oljekonsentrasjon på 7%.

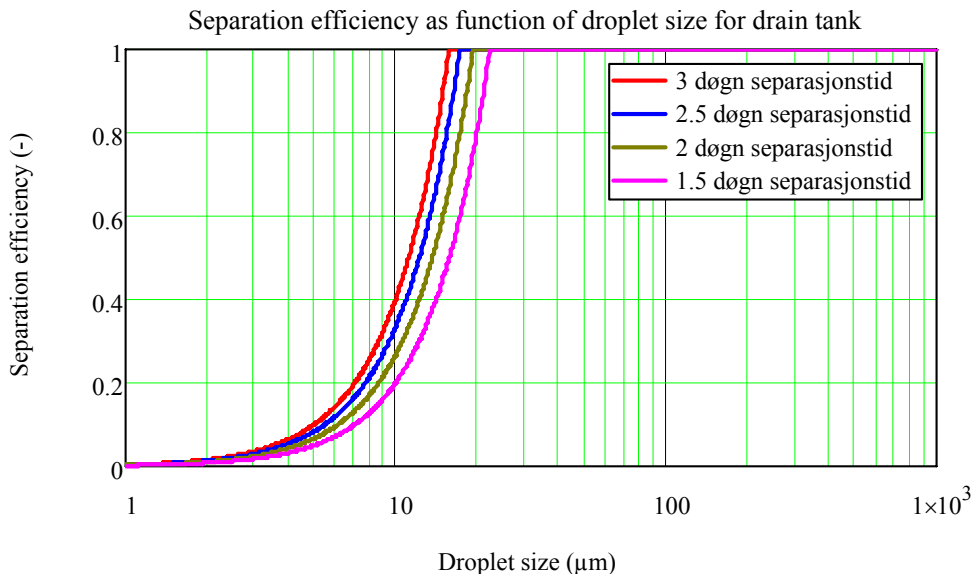
Tilsvarende kritiske dråpestørrelse ved et konsentrasjonsnivå på 1% olje, er ca. 16  $\mu\text{m}$ .

Figur 4. Separasjonseffektivitet (-) som funksjon av dråpestørrelse for ulike oppholdstider referert til en oljekonsentrasjon på 1%.
